Débordement d'un réservoir semi-enterré de carburacteur

Le 30 décembre 2005

Sainte-Marie – [Réunion]
France

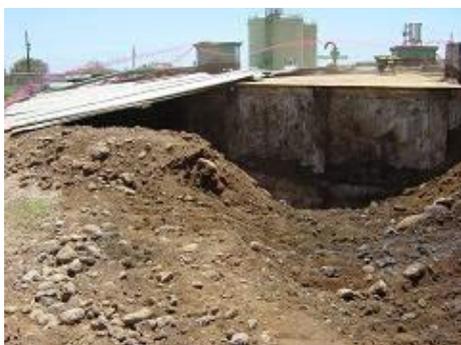
▲ Fouille autour du bac SEA2
Photo DR

A l'issue des opérations d'urgence consistant à l'arrêt de l'écoulement, au confinement du carburant, à l'arrêt du puits d'alimentation en eau potable, à la collecte des déchets et au nettoyage superficiel de la zone, les premières fouilles ont été entreprises afin de retirer au plus tôt les terres fortement polluées. Ceci a nécessité la mise à nu du cuvelage du réservoir, ainsi que sa vidange. Les terres souillées ont été stockées dans des bennes sur le site B, en attente de dépollution, et une première estimation de l'impact environnemental a été réalisée. Des recherches en vue de disposer et d'aménager un terrain pour le traitement de ces terres ont été entreprises.

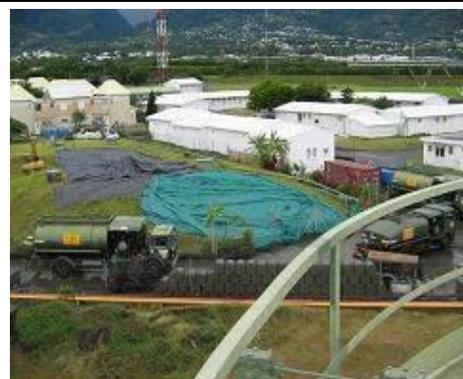
Un volume estimé à 33 m³ s'est répandu. Le produit s'est écoulé sur la surface recouvrant le bac enterré et s'est infiltré dans le sol, en dehors de la cuvette ainsi que sur le parking mitoyen dans la zone B. Ce parking est raccordé à un séparateur d'hydrocarbures qui s'est très rapidement saturé. Une centaine de litres d'hydrocarbures s'est alors écoulée dans le réseau d'eaux pluviales dont l'exutoire se situe en mer.

▲ Zones d'infiltration du produit
Photo DR

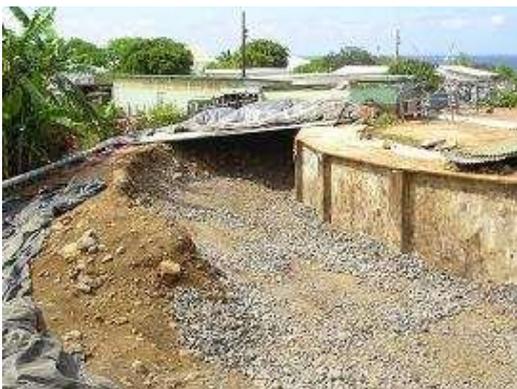
▲ Remblaiement autour du bac SEA2

Au mois d'octobre 2006, les bennes de stockage des terres souillées ont été évacuées du parking du dépôt B, vers un site spécialement aménagé pour le traitement des terres. L'excavation des terres s'est poursuivie au droit de la zone polluée. Le traitement des terres polluées par bio-venting a débuté en décembre 2006. Environ 1000 m³ de terres ont été excavés depuis le jour de l'accident.

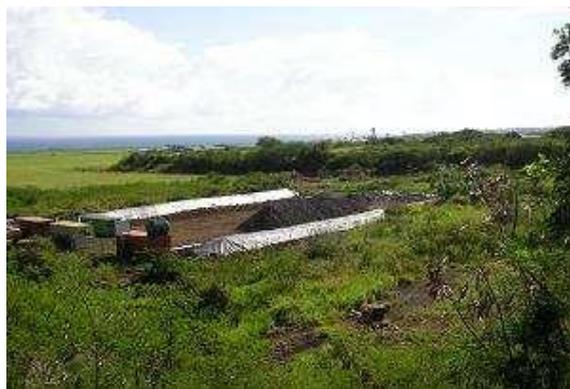
▲ Traitement des terres polluées
