Déversement accidentel de fuel lourd dans un terminal pétrolier

21 juin 2003

Port pétrolier de Göteborg
Suède

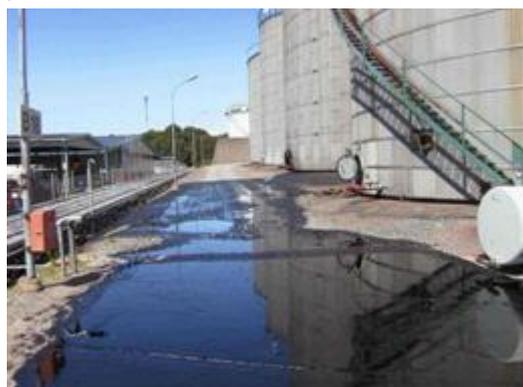
*Le déversement du bac n° 375 répandu sur le sol. Sous la nappe (à gauche), se trouve une bouche d'évacuation des eaux pluviales.
Photo : Compagnie d'assurance (21 juin 2003).*

- ✓ **Ancienneté des installations du terminal pétrolier.** La zone autour du réservoir où s'est produit l'accident n'était pas sur rétention. Le fioul s'est donc répandu sur une vaste surface. Sous la nappe d'hydrocarbures proche du réservoir, se trouvait une bouche d'évacuation des eaux pluviales par laquelle une grande quantité de produit a rejoint le réseau pluvial du port.

- ✓ La bouche d'évacuation du terminal pétrolier, par laquelle s'est infiltré le fioul, a été raccordée au système d'évacuation des eaux contaminées du port et n'est plus reliée au système d'évacuation des eaux pluviales.
- ✓ Des détecteurs d'hydrocarbures ont été installés en surface et au fond de chaque bassin d'évacuation des eaux pluviales.
- ✓ L'installation de détecteurs d'hydrocarbures et de vannes d'isolement dans le système d'évacuation des eaux pluviales a débuté pour chaque terminal pétrolier.

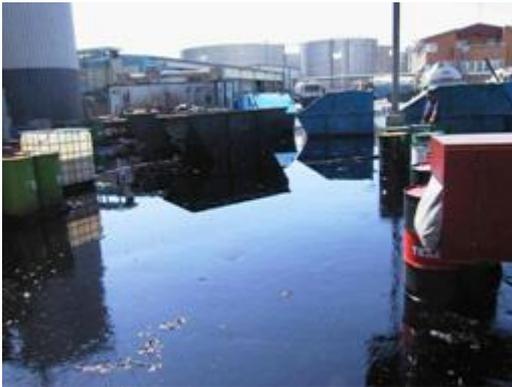
*Le sol d'une entreprise voisine couvert de fioul.
Photo : Compagnie d'assurance.*

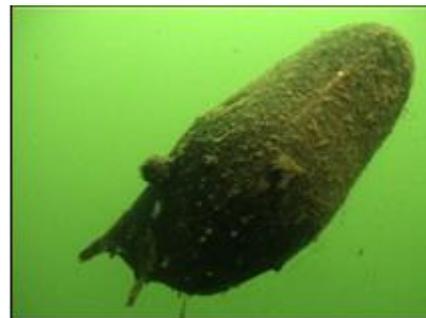
- ✓ **Agrégats de fioul.** Le fioul lourd s'est probablement mélangé à une huile aromatique plus légère et a formé des agrégats dans l'eau qui se sont répandus et dispersés sur une large zone dans l'archipel côtier. Du fioul a été détecté à la surface de la mer, sur plusieurs plages et dans des ports hors de Göteborg.

*Le fioul a formé des agrégats qui n'ont pas flotté à la surface de l'eau.
Leur diamètre était de 3 à 10 centimètres.
Photo : Garde-côtes suédois.*

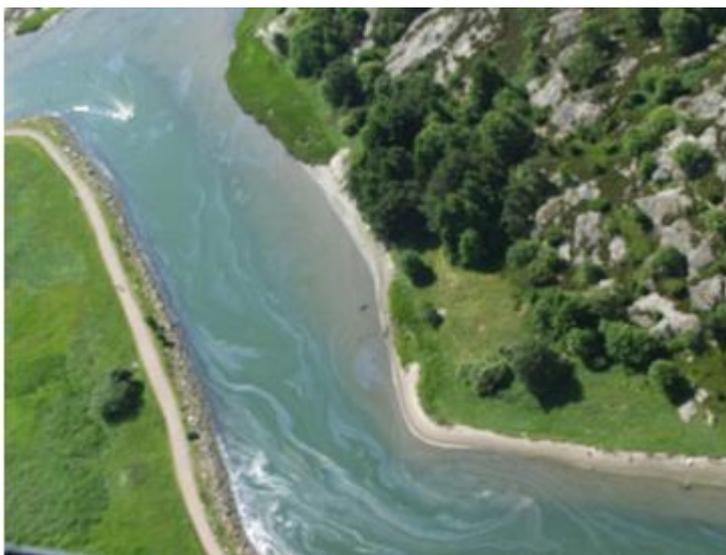
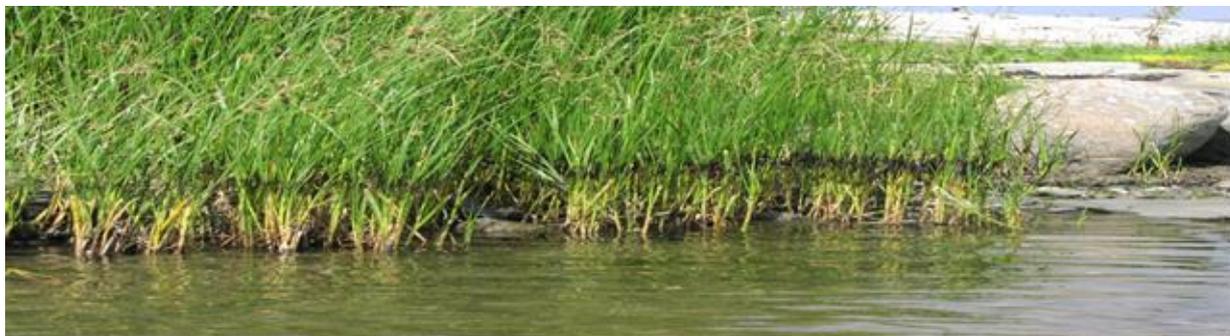
Conséquences environnementales du déversement accidentel de fioul lourd dans le port pétrolier.
