## Explosion d'un surchauffeur au sein d'une unité de vapocraquage

15 juillet 2009

Saint-Avold (Moselle)

Pétrochimie  
Explosion de gaz  
Allumage / démarrage  
Consignes  
Automatismes / régulations

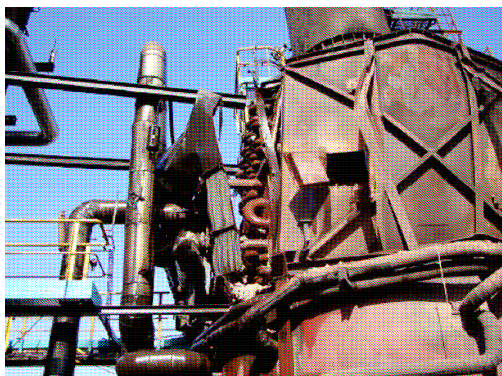
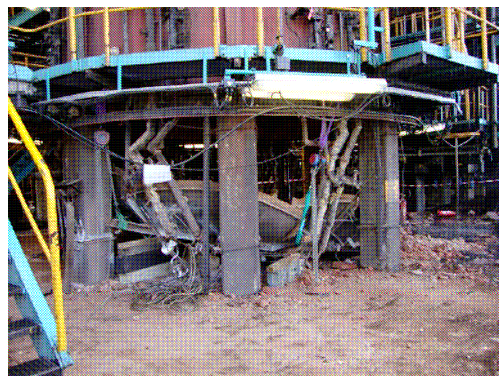
Les dégâts matériels sont circonscrits au surchauffeur et à son environnement proche (Figure 4).

Figure 4 : Vue des dégâts sur la partie supérieure du surchauffeur et de l'effondrement de la sole (DREAL Lorraine)

- une accumulation de gaz inflammable dans les limites d'explosivité : les investigations de l'exploitant tendent à privilégier l'hypothèse d'un passage de gaz vers un brûleur pendant la phase de démarrage et lors de l'opération d'allumage,
- une ignition du nuage par la canne d'allumage ou par un point chaud dans la zone de convection du surchauffeur. D'autres sources d'ignition peuvent être envisagées (étincelle électrique, électricité statique...), mais ces 2 sources d'ignition paraissent les plus plausibles.

- l'absence de balayage à la vapeur du surchauffeur préalablement à son réallumage tel que prévu dans le mode opératoire établi par l'industriel,
- l'entrée de gaz par un brûleur en l'absence de flamme sur le pilote associé,
- le dispositif technique de sécurité qui interdit l'alimentation des brûleurs en l'absence de flamme sur le pilote n'était pas opérationnel. Ce dispositif est constitué d'un automatisme qui ferme les vannes d'alimentation en gaz si le détecteur de flamme ne détecte rien après une temporisation de 10 secondes. Cet automatisme aurait été désactivé en raison de son manque de fiabilité dans l'environnement spécifique du surchauffeur. Ce manque de fiabilité aurait pu engendrer des déclenchements intempestifs des surchauffeurs et par conséquent des

- procéder au balayage à la vapeur avant le réallumage du surchauffeur,
- effectuer une mesure d'explosivité avant le réallumage du surchauffeur,
- mettre en place une sécurité se déclenchant en cas de perte de flamme sur les pilotes des brûleurs du surchauffeur.

- la mise en place d'un automate programmable et d'asservissements rendant nécessaires toutes les étapes du démarrage, en particulier :
  - o le balayage vapeur ;
  - o l'allumage des pilotes ;
  - o l'allumage des brûleurs.
- La mise en place d'un tableau de contrôle comprenant en particulier la séquence d'allumage des pilotes et la manœuvre des vannes commandées à distance. Cette mesure permet au personnel de lancer la séquence d'allumage du surchauffeur à distance et donc de limiter l'exposition du personnel en cas d'explosion.
