# Explosion d'un nuage de vapeur dans la cuve à déchets d'une usine pharmaceutique 10 juin 2010 Brindisi (Pouilles) Italie

ATEX  
Modifications  
Points chauds  
Fermentation  
Analyse des risques

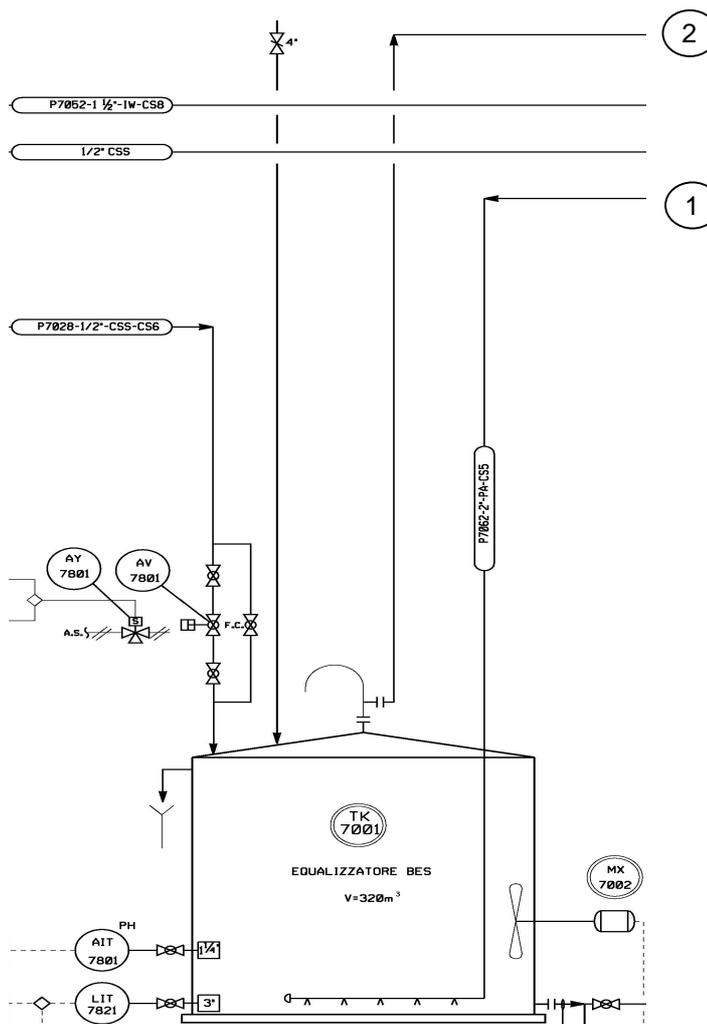
Dans sa conception originale, le TKX est équipé d'un système interne pour injecter et diffuser de l'air et d'un système externe pour l'extraire. Ces dispositifs, qui ne fonctionnaient pas au moment de l'accident, auraient théoriquement dû être en service pendant l'exploitation normale du TKX (Figure 3) décrite ci-dessous :

1. introduction d'air dans la masse liquide interne (BES) via le système d'aérateur à grosses bulles au fond de la cuve ;
2. extraction de l'air et du gaz formé via un système d'aspiration situé sur le toit et relié à l'évent.

En mars 2000, pendant la modernisation du TKX, le système d'air avait été jugé « redondant » vis-à-vis du mélangeur latéral hélicoïdal interne, et considéré à l'origine de la formation de mauvaises odeurs et de mousse. Il avait alors été mis à l'arrêt.

Fig. 3 : Principe d'exploitation normale du TKX (source : exploitant)

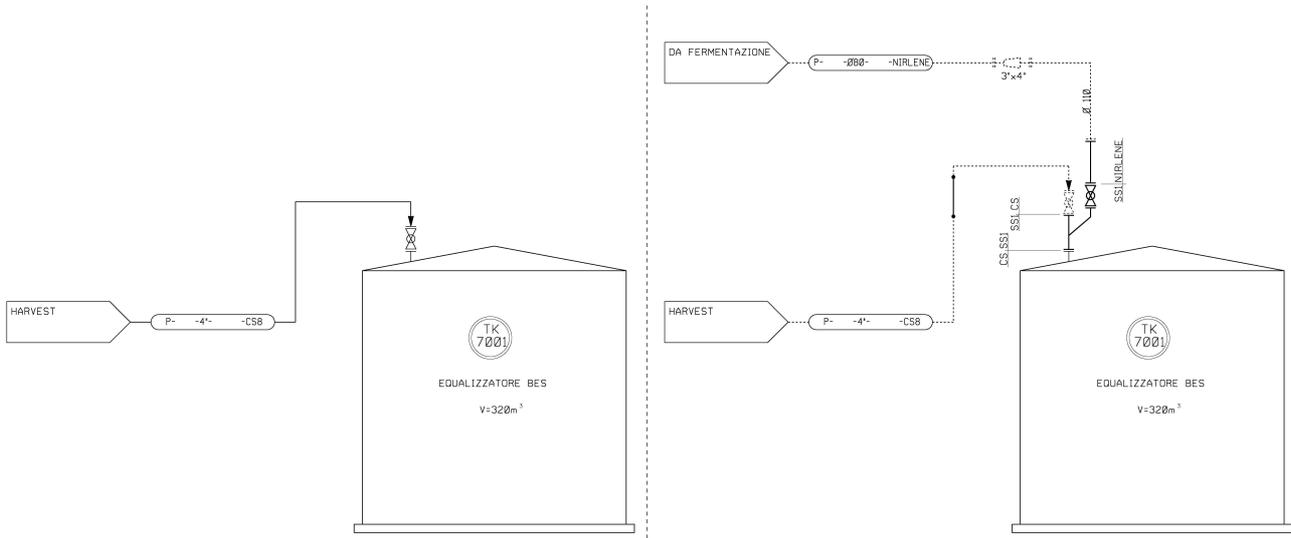
Le 10 juin 2010, des travaux par point chaud sont réalisés sur le TKX contenant la BES. Ils visent à ajouter une seconde conduite de remplissage provenant de l'unité de fermentation (Figure 4) et permettant l'acheminement dans le TKX des déchets produits par une nouvelle unité de production d'antibiotiques. La conduite de remplissage existante est démontée et déconnectée de la cuve, sans qu'aucune ne soit obturée (par bride pleine). La cuve est alors à moitié remplie de BES.

Fig. 4 : TKX existant (à gauche) et projet de modification (à droite) (source : exploitant)

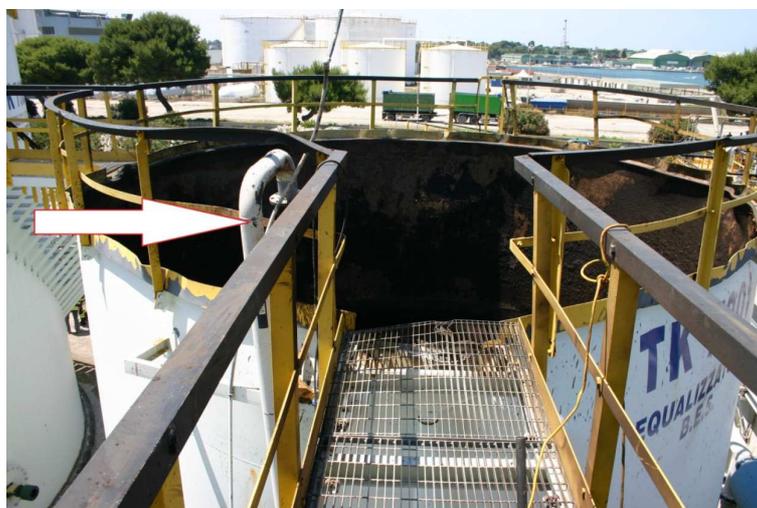
Lorsque l’explosion se produit, le toit est arraché le long de la ligne de soudure circulaire (Figures 5 à 7) et propulsé à une distance de 20 m, entraînant avec lui la conduite de l’aérateur à grosses bulles (Figures 8 et 9). L’ouvrier sur le toit est projeté sur le toit du TKY et décède.

Fig. 5 : Conduite de l’aérateur à grosses bulles arrachée sur le TKX, vue depuis la passerelle (source : ARPA Pouilles)

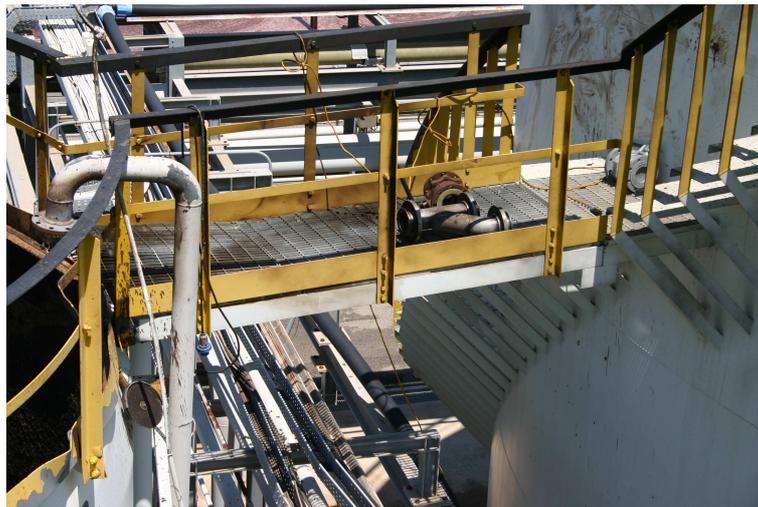
Cinq ouvriers sont présents lors de l’explosion : quatre sous-traitants et un employé de l’exploitant. Un sous-traitant sur le toit tient la conduite à découper, tandis que les autres se trouvent sur la passerelle qui mène à la cuve (Figure 5).

Fig. 6 : Passerelle entre le TKX et le TKY (source : ARPA Pouilles)

A. Une atmosphère explosive est présente à l'intérieur du TKX, qui est enflammée par les étincelles produites pendant le découpage de la conduite de remplissage à la scie électrique. La conduite de remplissage a été nettoyée et déconnectée de la cuve sans être obturée par des brides pleines, la buse côté cuve étant restée ouverte (Figures 6 et 9).

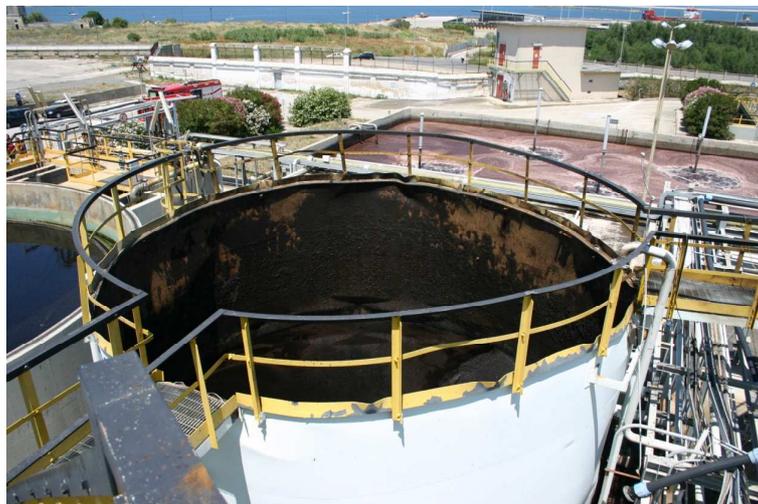
Fig. 7 : TKX exposé (source : ARPA Pouilles)

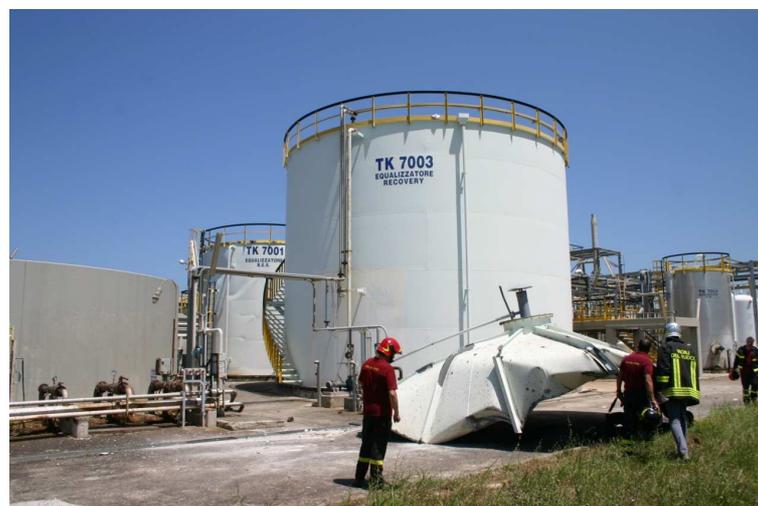
Fig. 8 : Toit projeté au pied du TKX (source : ARPA Pouilles)

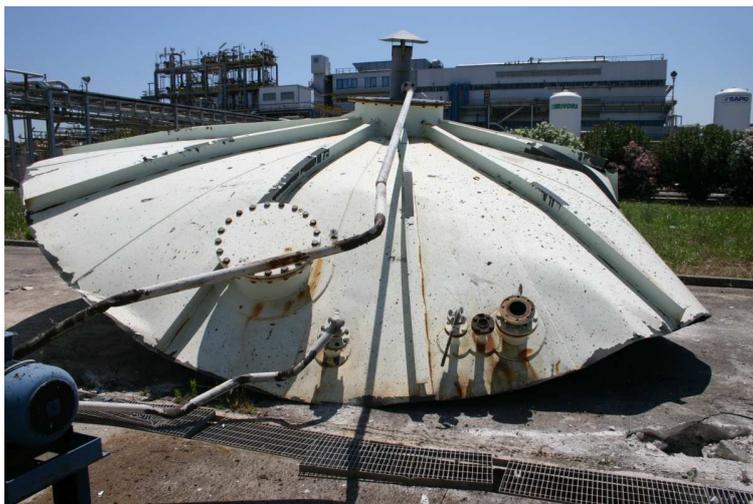
Fig. 9 : Toit après l'explosion – À noter : l'absence de bride pleine sur la conduite d'air (source: ARPA Pouilles)

a. Le contact entre les étincelles produites par le découpage de la conduite de remplissage et l'atmosphère explosive est la conséquence de l'absence d'obturation de la cuve, en l'occurrence de brides pleines. L'obturation aurait dû être effectuée avant l'opération de maintenance, conformément à la procédure spécifiée par les permis de travaux de l'exploitant, laquelle impose d'indiquer :

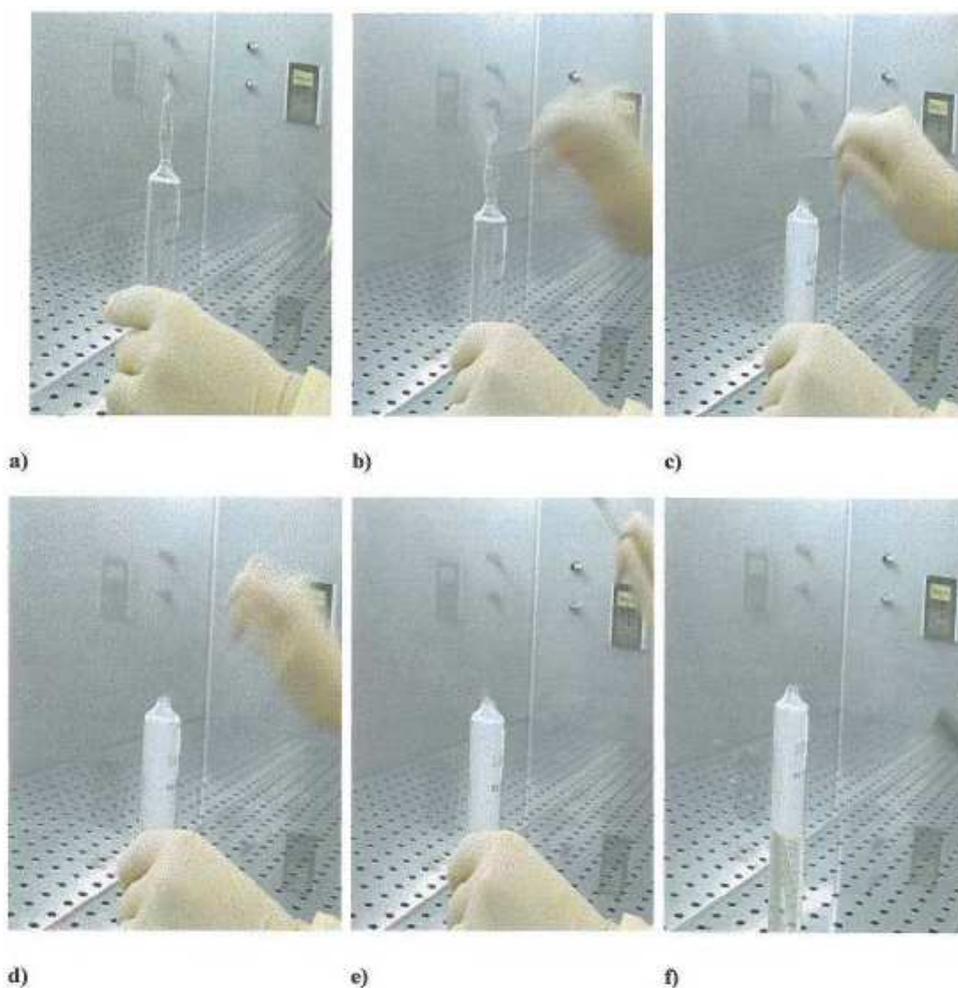
Phase gaz-vapeur : après l'accident, des échantillons de BES sont prélevés au fond de la cuve. Après fermentation anaérobie dans des ampoules scellées, une identification des gaz est pratiquée par chromatographie gazeuse. Une élévation de pression s'est produite dans les ampoules et, au bout de trois semaines, certaines ont explosé à cause de la surpression (Figure 10). L'analyse des gaz confirme la présence de traces de méthane (CH<sub>4</sub>), d'hydrogène (H<sub>2</sub>), de méthane-thiol (CH<sub>3</sub>SH) et de composés sulfurés inflammables, probablement formés à partir de la phase solide accumulée au fond de la cuve, en l'absence de système d'aération.

Fig. 10 : Surpression de gaz après fermentation anaérobie dans des ampoules scellées d'échantillons de BES (source : ARPA Pouilles)

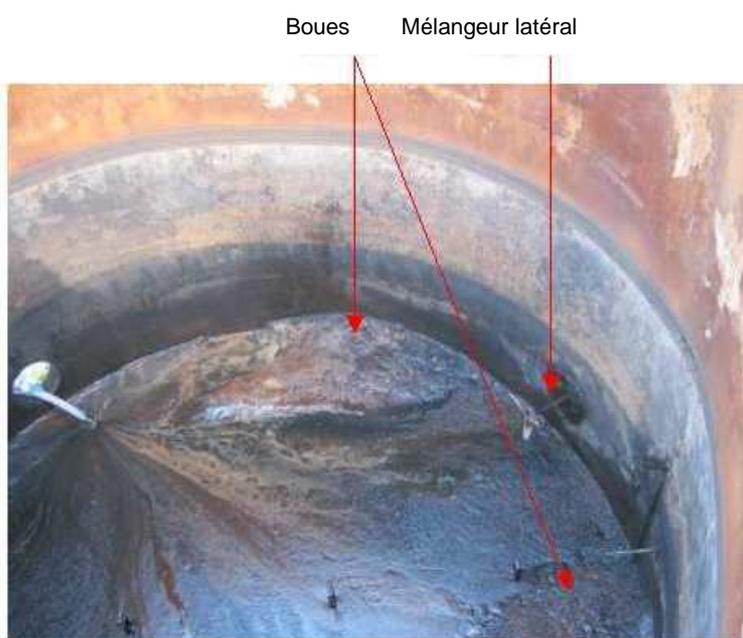
Phase solide : l'analyse pratiquée par l'exploitant sur le gaz produit par la phase solide ou les résidus pâteux prélevés en décembre 2010 en différents endroits de la cuve (fond et parois, Figures 11 et 12) révèle la présence de disulfure de carbone, d'oxysulfure de carbone, de tétrahydrofurane (THF), de dichlorométhane (CH<sub>2</sub>Cl<sub>2</sub>), de chloroforme (CHCl<sub>3</sub>) et d'autres solvants résiduels présents dans les procédés de production.

Fig. 11 : TKX vidé en décembre 2000 – Résidus solides prélevés dans le fond (source : exploitant)

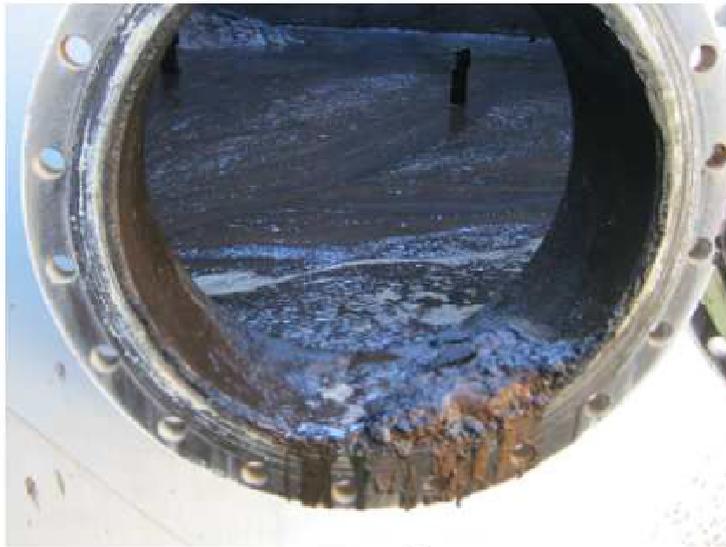
Fig. 12 : Résidus solides / pâteux prélevés à la buse d'évacuation (source : exploitant)

e. la longueur du séjour (2 à 3 jours) de la BES à l'intérieur de la cuve qui facilite la fermentation. Le positionnement de la buse d'évacuation, 40 cm au-dessus du fond de la cuve, autorise l'accumulation de phase solide jusqu'à 40 cm.
