# Injection intempestive de mousse dans un entrepôt de produits phytosanitaires

30 avril 2012

**Ludres (Meurthe-et-Moselle)  
France**

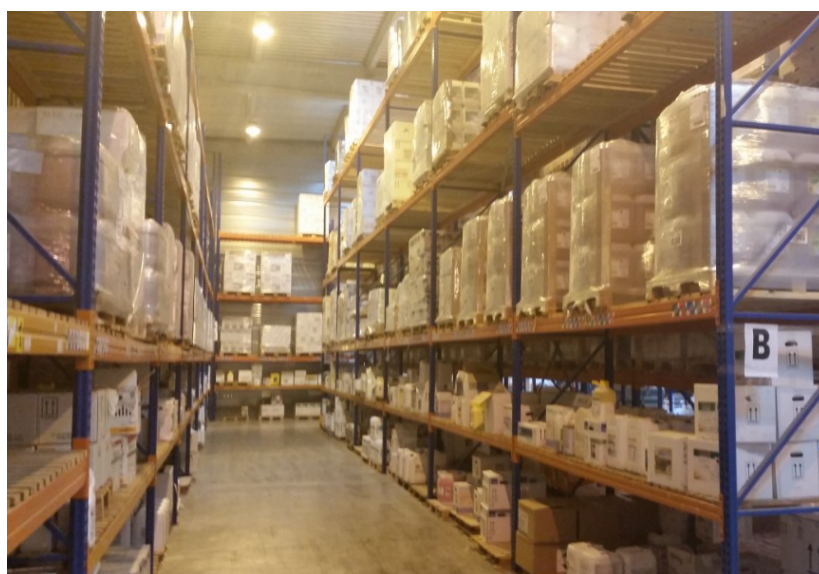
La cellule 1, d'une surface de 1 000 m<sup>2</sup> pour une hauteur de 10 m, est vouée au stockage de produits inflammables et/ou toxiques ou très toxiques pour l'homme (figure 2). Comme les autres cellules, elle est équipée de racks métalliques de stockage.

Figure 2 : intérieur de la cellule 1 (Source exploitant - DR)

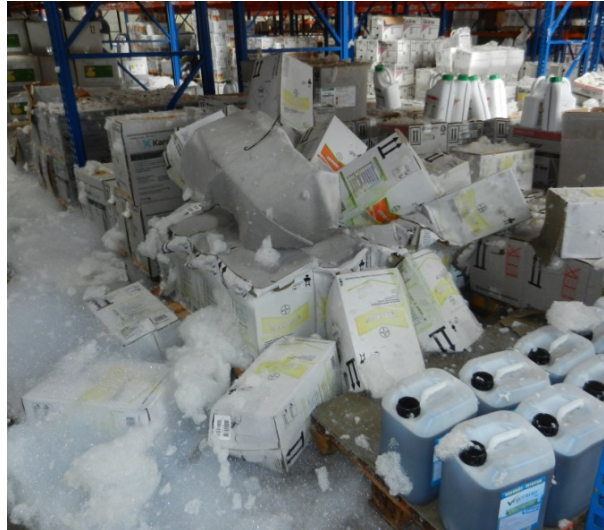
- du gardiennage 24 h / 24 et 7 j / 7 (hors heures d'ouverture de l'entrepôt) du fait de l'indisponibilité pendant plus d'un an du système de détection automatique d'incendie,
- des dommages subis par le système d'extinction incendie (pompe détruite, stock émulseur...),
- des pertes d'exploitation liées à la réduction d'activité imposée par les autorités administratives et judiciaires pendant six semaines,
- de la nécessité de reconditionner certains flacons voire de les détruire s'ils étaient devenus impropres à la vente (figure 3).

Figure 3 : État de la cellule 1 après le déclenchement de l'extinction mousse  
(Source exploitant - DR)

L'industriel a remis en état ses équipements de sécurité (changement de la pompe, réapprovisionnement en émulseur, réparation du système de détection incendie), a modifié les consignes données à la société de télésurveillance pour préciser le numéro d'appel des services de secours (numéro à 10 chiffres du service départemental et non le 18 national). Il a également mis en évidence sur son document de suivi d'état des stocks des cellules de stockage que le numéro qui apparaît en face de chaque famille de produit stocké est celui de la rubrique ICPE concernée.

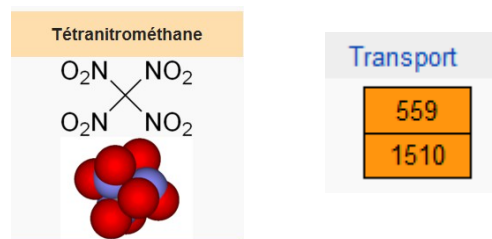
Quand les pompiers ont pris connaissance de l'état des stocks « papier » de la cellule, ils ont pensé que les numéros utilisés par l'industriel pour classer les différents produits stockés et leur poids correspondaient aux numéros ONU en vigueur pour le transport des matières dangereuses, alors qu'ils correspondaient en réalité aux numéros des rubriques ICPE rattachées à ces produits.

Parmi ceux-ci, la rubrique n°1510, dépôt de matières combustibles dans la réglementation ICPE, a été confondue avec le même numéro ONU, correspondant au Tétranitrométhane, un produit toxique et comburant (Figure 4). Ils ont donc considéré que, malgré l'absence de signes visibles d'incendie depuis l'extérieur, un feu pouvait couvrir au cœur de la mousse, en étant alimenté par ce produit comburant. C'est pourquoi une reconnaissance physique par un trinôme équipé de masque respiratoire de type ARI a été décidée, afin de lever ce doute.

Figure 4 : le Tétranitrométhane et son code ONU à 4 chiffres, identique à celui de la rubrique « Stockage de matières, produits ou substances combustibles dans des entrepôts couverts » dans la nomenclature des installations classées

- s'assurer que les documents d'état des stocks mis à disposition des services de secours fassent clairement apparaître que les numéros utilisés sont ceux des rubriques des installations classées (ex : encart de couleur en couverture ou en haut du document, ajout de « n° ICPE » dans la colonne des numéros...). Cet aspect doit aussi être régulièrement signalé par l'exploitant lors de ses contacts avec les représentants du SDIS local, par exemple lors d'un exercice commun ou lors de la préparation / mise à jour du PPI pour les sites classés Seveso ;

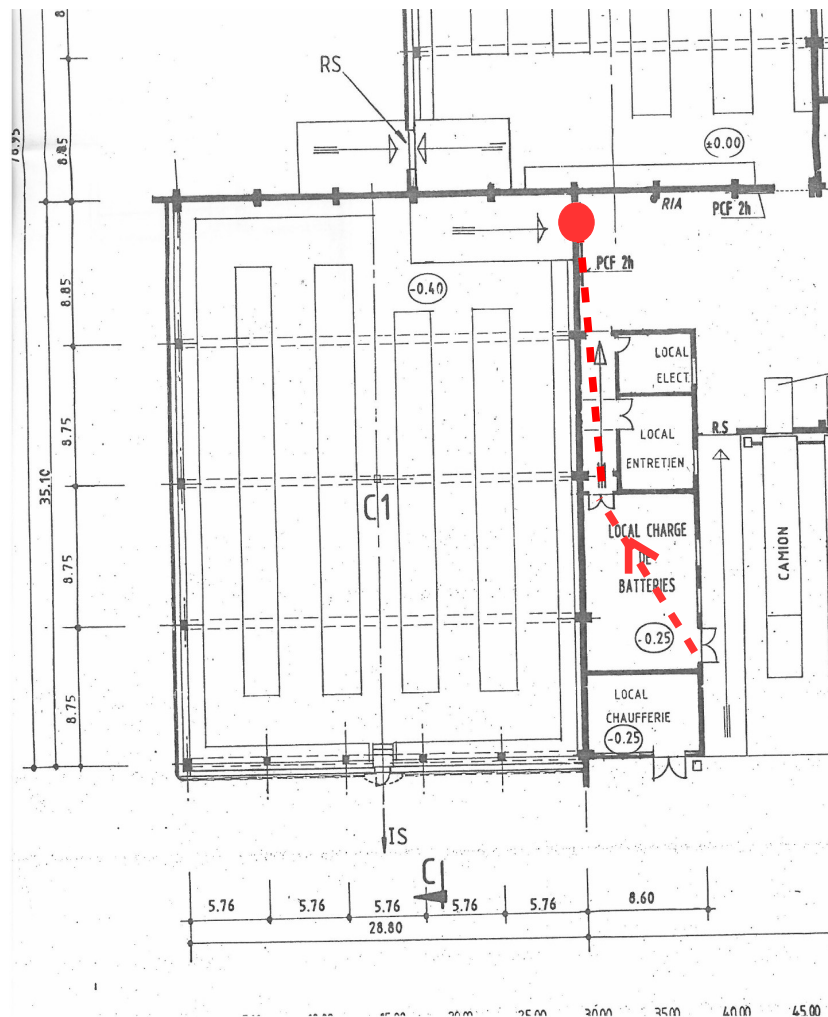
- Vers 20h00 : malgré l'absence de signes visibles d'incendie, les pompiers décident d'effectuer une reconnaissance dans la cellule 1 : une cordée de trois pompiers équipés d'appareils respiratoires isolants pénètre dans la mousse recouvrant les locaux annexes pour accéder à la porte de la cellule 1 (Figure 5). Quelques minutes plus tard, deux pompiers ressortent dans un état d'épuisement physique tandis que le 3<sup>ème</sup> pompier est porté manquant. Une nouvelle reconnaissance permet de le retrouver inanimé au sol : en arrêt cardio-respiratoire, il est aussitôt ranimé puis transporté à l'hôpital dans un état très grave.

Les 2 pompiers survivants du trinôme de reconnaissance, ainsi que les membres des équipes de reconnaissance ultérieures, ont rapporté que la mousse à l'intérieur des bâtiments n'avait pas la même consistance que celle à l'extérieur. Ils ont fait état d'une réelle difficulté à progresser dans la mousse, de faire face à une substance très visqueuse qui rendait tout mouvement plus difficile. Ils ont également rapporté que la mousse était un obstacle à la vision, à tel point qu'une main devant les yeux n'était pas visible. De la même manière, la mousse constituait un isolant phonique qui interdisait tout échange verbal (autre que par radio) avec les autres pompiers du trinôme. Ils ont également signalé que, peu avant de ressortir, la mousse finissait par pénétrer à l'intérieur du masque respiratoire. La progression de l'équipe de reconnaissance était tellement difficile qu'elle n'a même pas pu pénétrer dans la cellule 1 et a fait demi-tour à peine sa porte atteinte (point rouge sur la figure 5).

Figure 5 : trajectoire suivie par l'équipe de reconnaissance des pompiers (DR)

- interdire l'accès dans les cellules emplies de mousse ; les opérateurs qui seraient malgré tout amenés à pénétrer, notamment pour mettre en œuvre des dispositions nécessaires pour détruire la mousse, doivent impérativement disposer d'une ligne de vie ;
