# Rupture d'un bac de liqueur noire dans une papeterie

5 juillet 2012

**Biganos (Gironde)**

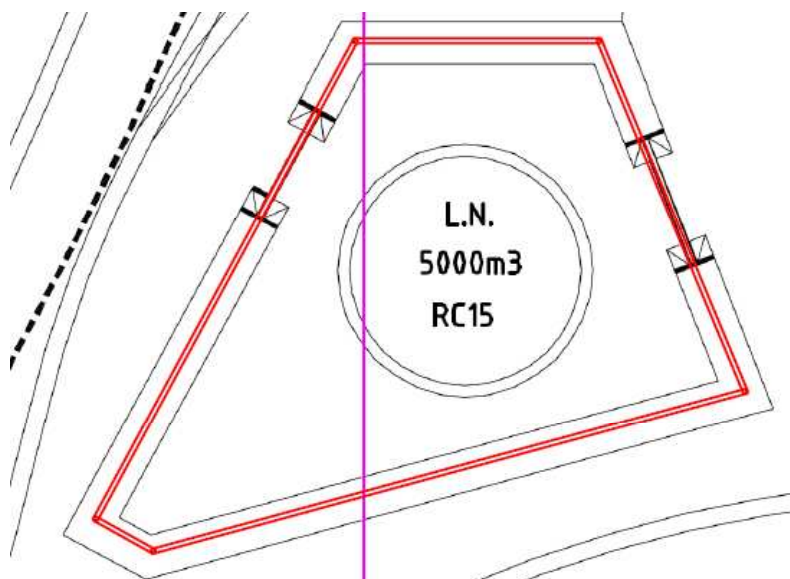
Plan du stockage et de sa rétention

- une rétention de 2 310 m<sup>3</sup> constituée de merlons en terre d'une hauteur de 2,10 m.

A la suite de ce déversement brutal, les merlons formant la rétention sont en grande partie détruits par l'effet de vague. Cette vague, d'une hauteur initiale de 10 m, se propage sur le site, détruit des installations sans toutefois générer de suraccident.

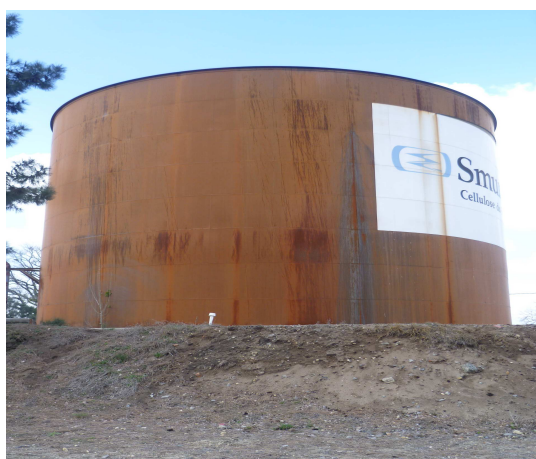
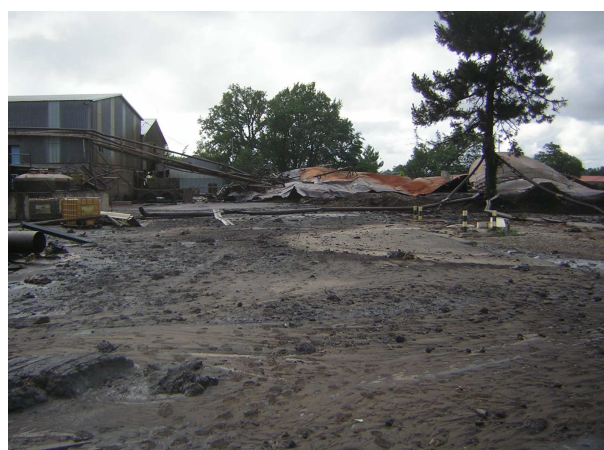
Photographies du bac avant et après accident – Source : DREAL Aquitaine

Le 5 juillet 2012 à 14h28, la rupture complète de la paroi (zip vertical), et des jonctions haute (sous la couverture) et basse (en pied de cuvier) du bac RC15 entraîne le déversement de 4 100 m<sup>3</sup> de liqueur noire à environ  $80^\circ\text{C}$  sur le site. Une partie du rejet atteint le Lacanau puis ensuite la Leyre.

L'expert mandaté par l'exploitant fait état d'une surpression instantanée provoquant l'ouverture immédiate de la cuve en parties haute et basse ainsi que d'une déchirure de type « zip vertical ». La surpression instantanée aurait été provoquée par une onde de choc dont l'origine n'est pas encore connue.

Une première expertise métallurgique de la cuve accidentée est remise à l'inspection des IC par la gendarmerie. Les éléments de cette expertise portent principalement sur des ouvertures avec lèvres constatées sur le bac. La rupture s'est manifestée par un zip vertical traversant les tôles sans suivre les soudures décalées en escalier entre chaque tôle. L'expertise évoque également un flambage local ainsi qu'une baisse des caractéristiques de l'acier.

L'exploitant a engagé les travaux de remplacement des 2 bacs de liqueur noire de 5 000 m<sup>3</sup> avec les aménagements suivants :

- réduction des volumes stockés respectivement à 3 250 et 3 275 m<sup>3</sup> soit une diminution de 35 % ;
- utilisation d'acier inoxydable pour augmenter la résistance à la corrosion ;
- mise en place de coupons témoins de corrosion pour identifier toute dégradation ;
- rétention commune en béton armé d'un volume correspondant à celui du bac de plus grande capacité, dimensionnée, selon l'exploitant, pour résister à l'effet de vague et munie d'un rebord « anti-débordement » permettant de contenir le produit en cas de rupture à la jonction robe-fond.
