Incendie d'une ligne de production de tôles inox

23 décembre 2012

Gueugnon (Saône-et-Loire)

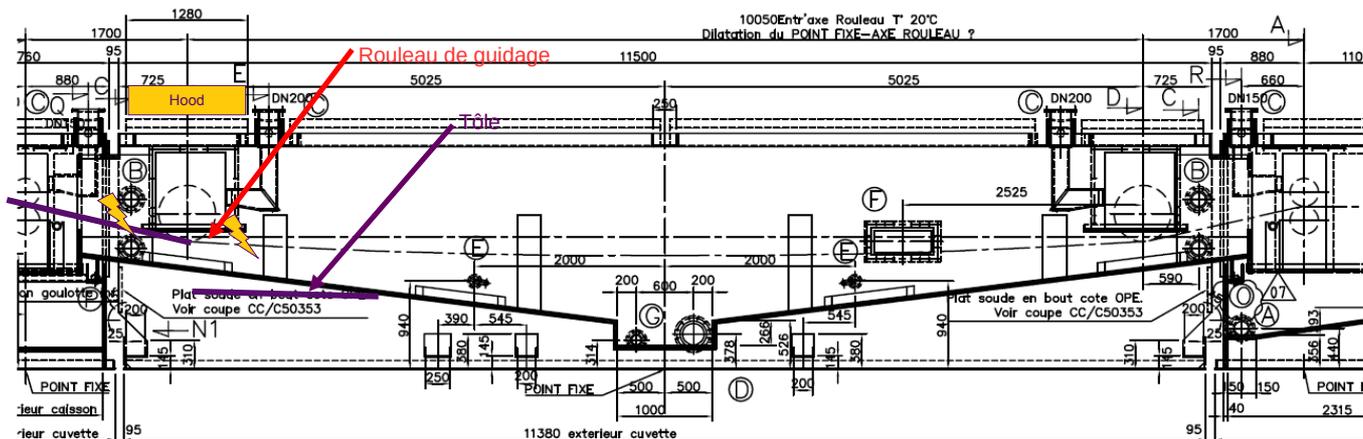
Cependant, de manière plus inhabituelle, cette opération a été menée sous un rouleau de guidage de la bande de tôle, dans un endroit particulièrement exigu nécessitant une lampe frontale et le port d'un masque.

Les essais réalisés par l’exploitant montrent que le matériau entourant le rouleau de caoutchouc EPDM (Ethyl-Propyl-Diène-Monomère) - nécessite une faible énergie pour s’enflammer. À l’approche d’une allumette, il brûle complètement de façon lente.

- Mise en place d'une plate-forme, au droit du décapage, composée de matériaux classés A2 (combustible, non inflammable) ;
- Utilisation de matériaux classés A1 (incombustible) pour la plate-forme, devant chaque brosseuse, pour les caissons des brosseuses 6 et 7 et pour les gaines d'aspiration des buées ;
- Utilisation d'un revêtement en matériau difficilement inflammable pour les rouleaux.

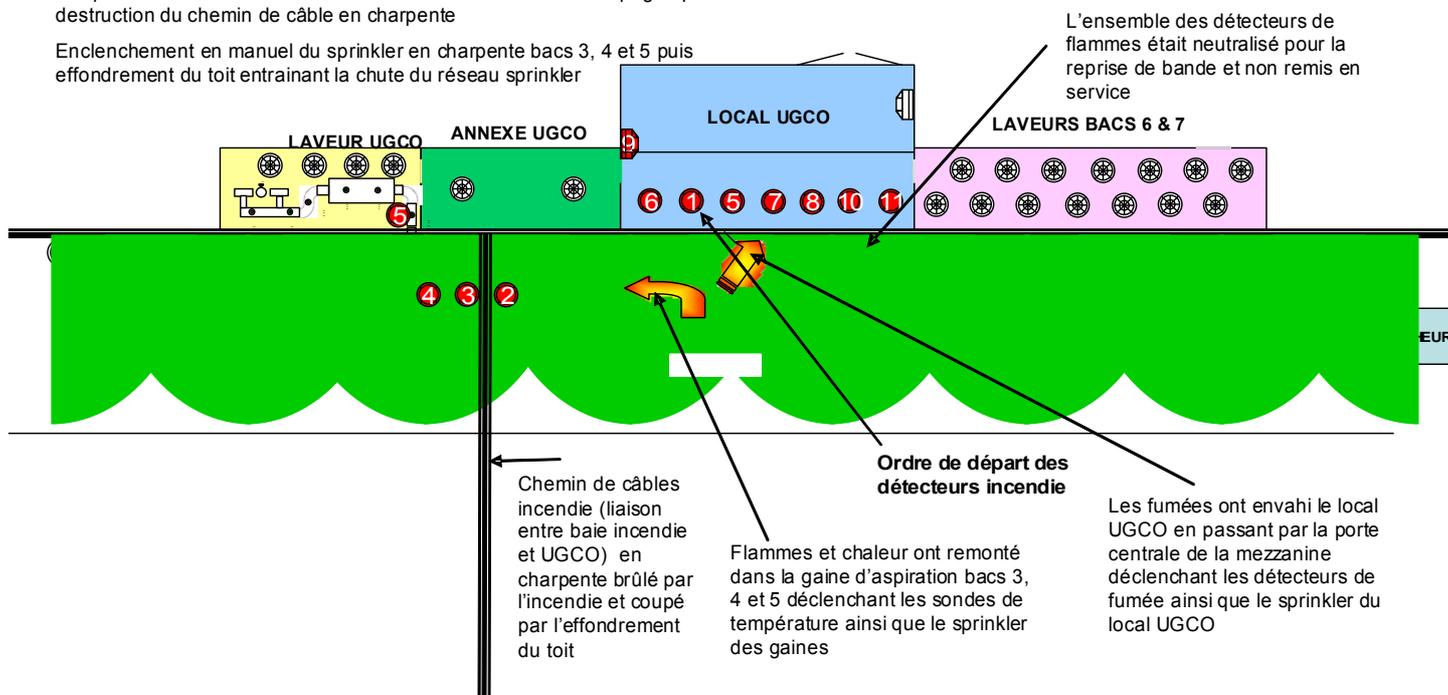
Schéma représentant l'ordre chronologique de déclenchement des détections incendie (source : exploitant)

1 – détecteur de fumée P73 mezzanine local UGCO = alarme bip pompier

2-3-4-5 – sondes de température gaine UGCO = déclenchement Sprinkler gaine bacs 3, 4, 5

6 à 11 – détecteurs de fumée mezzanine et local UGCO = déclenchement Sprinkler local UGCO après fonte tête sprinkler mezzanine

Coupure de la liaison entre la baie incendie et la détection décapage après destruction du chemin de câble en charpente

Enclenchement en manuel du sprinkler en charpente bacs 3, 4 et 5 puis effondrement du toit entraînant la chute du réseau sprinkler

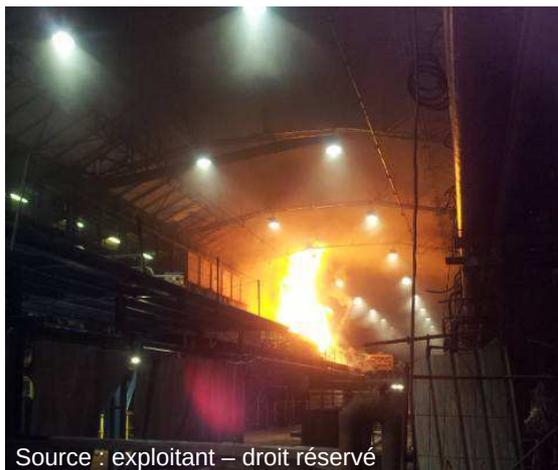
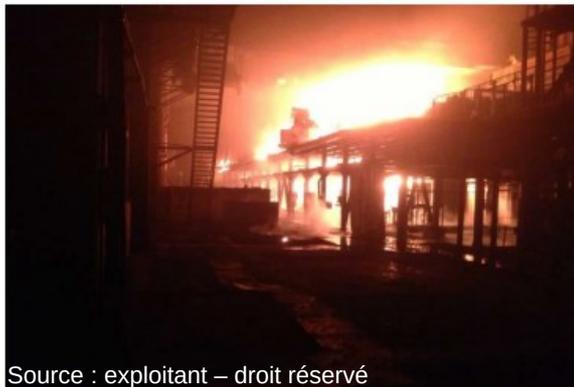
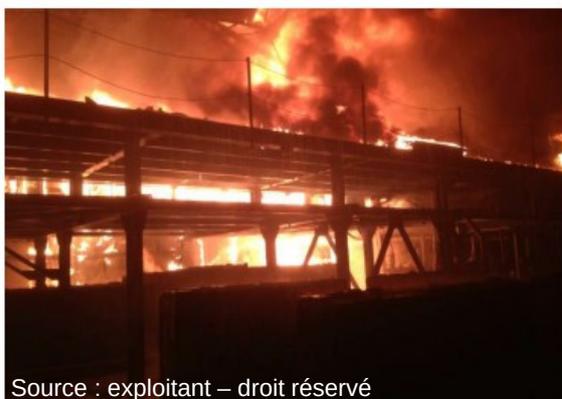
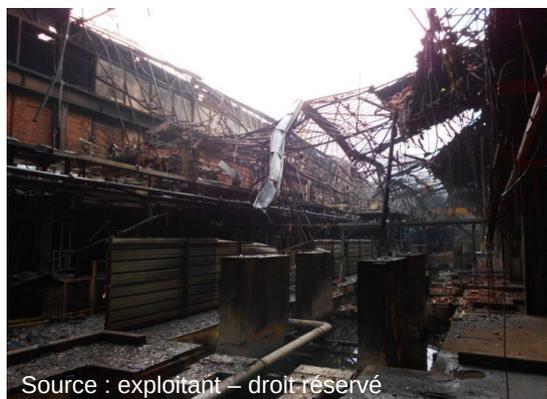
- destruction totale des bacs 3 à 7 et de leurs supports ;
- destruction totale des cuves de recyclage des bacs 6 et 7 ;
- destruction des systèmes d'extraction des buées des bacs 3, 4 et 5 (laveur UGCO) ;
- destruction du bâtiment sur une longueur de 120 mètres ;
- endommagement partiel de la toiture fibro ciment située sur l'appentis Est du bâtiment 37 ;
- endommagement du pont roulant 114.
