Rejet prolongé de mercaptans dans une usine chimique

21 janvier 2013

Rouen (Haute-Normandie)

Chimie lourde
Additifs
Mercaptans
Automatismes
Gestion des modifications
Décomposition

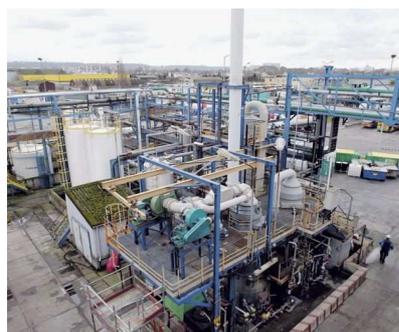
Fig. 4 : Unité de traitement des gaz (Paris Normandie)

Tous les événements des équipements de formulation et de stockage sont reliés à un dispositif de captage des gaz (débit d'extraction de 500 m³/h) qui les dirige vers l'unité de traitement des effluents gazeux (Fig. 4) dans laquelle 3 colonnes lavent les gaz avec de l'eau sodée, seule ou en mélange avec de l'eau de Javel. L'une de ces colonnes permet aussi d'injecter du dioxyde de chlore (ClO₂) pour neutraliser par oxydoréduction les traces de mercaptans émis en cas de décomposition lors de la synthèse. L'unité est équipée en sortie de cheminée d'un analyseur continu (chromatographe en phase gazeuse avec détecteur de composés soufrés) qui mesure les traces d'hydrogène sulfuré (H2S / gaz très toxique et odorant) et de mercaptans (gaz très odorant et toxique à fortes concentrations) à l'émission et détecte d'éventuels dépassements des teneurs autorisées pour ces composés. Des mesures ponctuelles par tubes colorimétriques (type Draeger) peuvent aussi être réalisées.

Les performances de ce dispositif n'ont pas permis d'éliminer les mercaptans. Ces composés, au seuil de détection olfactive extrêmement bas (odeur de type décomposition organique) et toxiques à fortes concentrations, peuvent provoquer passagèrement des nausées, troubles digestifs, maux de têtes, irritations des yeux et de la gorge même à faible concentration.

- fiabiliser l'alimentation électrique du mélangeur mobile et améliorer les dispositifs d'introduction du mélange neutralisant ;
- redimensionner le système de traitement des gaz de l'unité sur un scénario majorant d'émissions accidentelles pour traiter 100 % des mercaptans et des alcènes émis dans ce scénario et améliorer les performances de l'analyseur en ligne : plage de mesure étendue, mesure de la teneur totale en soufre, etc.

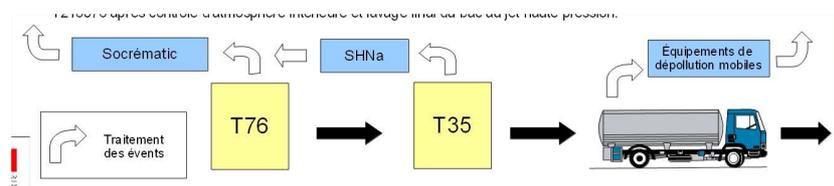
Fig. 5 : Neutralisation et traitement des gaz émis durant l'accident (DREAL)

Une 1^{ère} procédure d'inertage est lancée par ajout d'une solution aqueuse d'oxyde de zinc dans le bac et du dioxyde de chlore est injecté dans une colonne de lavage du dispositif de traitement des effluents gazeux. Une disjonction électrique, puis des difficultés de branchement du dispositif de mélange de la solution neutralisante retardent l'opération. Une 2^{ème} injection d'oxyde de zinc est lancée dans la foulée, mais la température du bac dépasse encore 100 °C. Celle-ci commence à diminuer vers 11h15, mais l'analyseur à la cheminée se met en défaut, révélant un abattage incomplet des mercaptans. De fortes odeurs ont envahi l'usine depuis 10 h. L'exploitant déclenche alors son Plan d'Opération Interne (POI) et informe l'inspection des IC vers 11h30. Dans l'après-midi, un essai pour abaisser la température par ajout de 5 t d'huile échoue à son tour, ainsi qu'un essai de neutralisation avec introduction progressive de 3 t de sulfonate de calcium dans le bac.

Mardi 22 et mercredi 23/01 : la préfecture déclenche le Plan Particulier d'Intervention (PPI) à 10h35 le mardi. Un nouveau protocole de traitement du produit est défini, puis validé par le préfet. Le mercredi vers 6 h, une nouvelle neutralisation est lancée avec un faible débit d'injection pour mieux contrôler la réaction exothermique, tout en limitant les risques d'emballement et d'émission de gaz toxiques au-dessus de 75 °C. Le bac utilisé à cet effet doit être refroidi en permanence. Le contenu du bac T76 est injecté par petites quantités dans une solution neutralisante (eau sodée / eau de javel) préparée dans l'un des bacs de stockage de l'unité (T35). Un intervalle de 30 min est respecté entre chaque transfert pour homogénéiser le mélange, limiter l'échauffement (réaction exothermique) et surveiller la réaction (Fig. 5). Toutes les vapeurs émises lors des transferts sont toujours dirigées vers des colonnes de lavage de gaz (installations fixes de l'usine pour les bacs T76 et T35, installations mobiles pour les événements des camions-citernes réceptionnant le produit neutralisé).

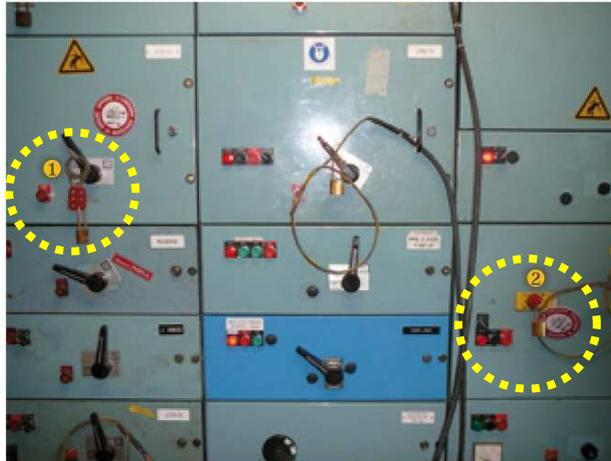
Fig. 11 : Vue du tableau de commande moteur du procédé impliqué dans l'accident (Groupe Préventive)

Le point de départ de la séquence accidentelle est constitué par une erreur humaine. Le vendredi 18 janvier, l'opérateur de quart démarre par erreur l'agitateur du bac d'ajustage au lieu de la pompe de recirculation sur le tableau de commande, malgré un étiquetage et un mode de déclenchement différent (bouton poussoir pour l'agitateur et levier à tourner pour la pompe, cf. fig. 11). Il n'éteint pas ensuite l'agitateur en revenant dans l'unité pour démarrer la pompe après avoir noté sur le synoptique en salle de contrôle qu'elle n'était pas en service. Cet agitateur n'attirait pas spécialement l'attention des opérateurs du fait qu'il était théoriquement consigné depuis plusieurs années.

le tableau de commande du procédé avec : 1, la manette de la pompe ;
2, la manette de l'agitateur.

- **Un contrôle insuffisant des opérations de maintenance.** Alors que la commande de démarrage de l'agitateur au tableau de commande avait été consignée en 2006 – il était en effet apparu qu'il influait sur la qualité du produit fini en générant des particules – des opérations de maintenance mal contrôlées sur le bac d'ajustage avaient conduit à sa déconsignation fortuite.

- maintenir l'agitateur du bac d'ajustage pour homogénéiser le mélange du produit avec une solution neutralisante en cas de décomposition. Son activation en local ou à distance ne sera possible que par le biais d'un système automatisé activé par du personnel autorisé et uniquement en cas de décomposition du DATP ;

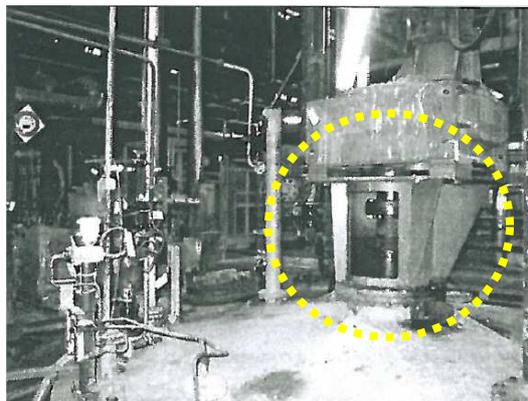
Fig. 12 : Moteur et axe de l'agitateur visibles en partie supérieure du bac d'ajustage T76 (exploitant)

Par la suite, une erreur « collective » résidant dans la non-détection de la montée en température à temps pour empêcher la survenue de l'accident peut être soulevée. En effet, pendant le week-end, les opérateurs effectuant des rondes de surveillance ne remarquent pas l'agitateur en service, malgré le voyant allumé sur le tableau de commande et la visibilité qu'ils avaient sur l'axe de l'agitateur en rotation au sommet du bac (Fig. 12). Le dimanche 20 janvier, les opérateurs de quart en salle de contrôle ne s'inquiètent pas non plus d'une éventuelle montée en température progressive dans le bac. Depuis le vendredi, la pompe de recirculation du bac est arrêtée et la détection de température située dans la boucle de recirculation n'indique plus la température réellement atteinte dans le bac.

- **Une mauvaise gestion des modifications.** Contrairement à la pompe, l'agitateur n'était pas utilisé dans le procédé et son état de fonctionnement n'était pas reporté en salle de contrôle. Les opérateurs de l'unité ne disposaient pas d'instructions précises sur son état et son déclenchement manuel. Le bac d'ajustage, auparavant utilisé dans un autre procédé, avait été transféré dans l'unité DATP en 1997 sans analyse préalable de type « modification substantielle » qui aurait pu montrer la nécessité de supprimer l'agitateur ou, à défaut¹¹, de permettre aux opérateurs de connaître son état de fonctionnement. De plus, ces derniers n'étaient pas sensibilisés aux conséquences potentielles du fonctionnement de l'agitateur pour la sécurité du procédé. Pendant leur ronde, leur attention s'est donc portée sur l'inspection visuelle d'autres voyants et équipements dans le bâtiment, malgré le voyant allumé et l'axe de l'agitateur dont la rotation était pourtant visible au sommet du bac.

- retirer le calorifuge du bac d'ajustage et disposer de moyens de refroidissement disponibles en 15 minutes sur les bacs et échangeurs de l'unité sans dispositif de refroidissement ;
