# Inondation d'une usine de recyclage de solvants

7 mai 2014

**Buchères (Aube)**

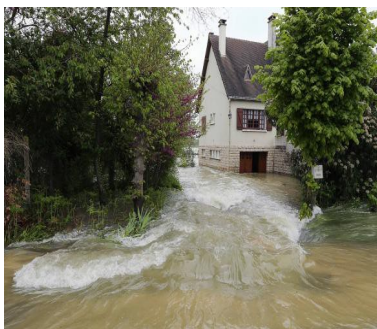
Crue de la Seine (DR)

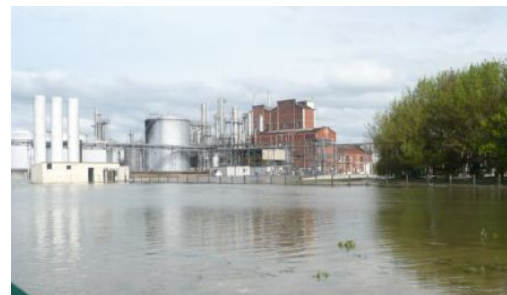
Usine chimique envahie par les eaux  
(Source DREAL Champagne Ardenne)

Le lendemain matin, le 7 mai, le site est totalement inondé à l'exception du stockage de biomasse et de l'atelier enfûtage. Le niveau de l'eau dans l'établissement varie de 10 cm à 1,50 m selon les endroits.

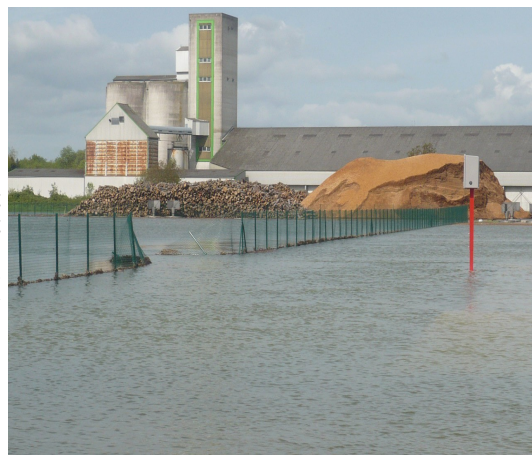
Stockage de bois de l'usine envahi par les eaux  
(source DREAL Champagne Ardenne)

La quantité importante de bois stockée sur la plate-forme dédiée n'a pas permis d'évacuer complètement l'ensemble de ce stock malgré l'alerte préventive de la crue. Le tas de bois s'est ainsi légèrement déplacé par flottaison durant la période d'inondation (troncs et plaquettes).

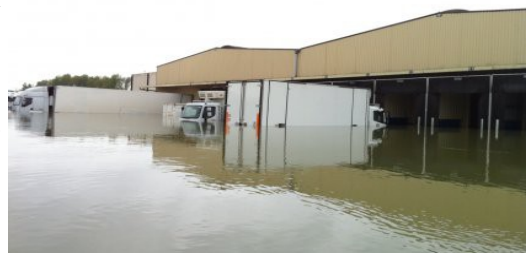
Quais de chargement de l'entreprise voisine (DR)

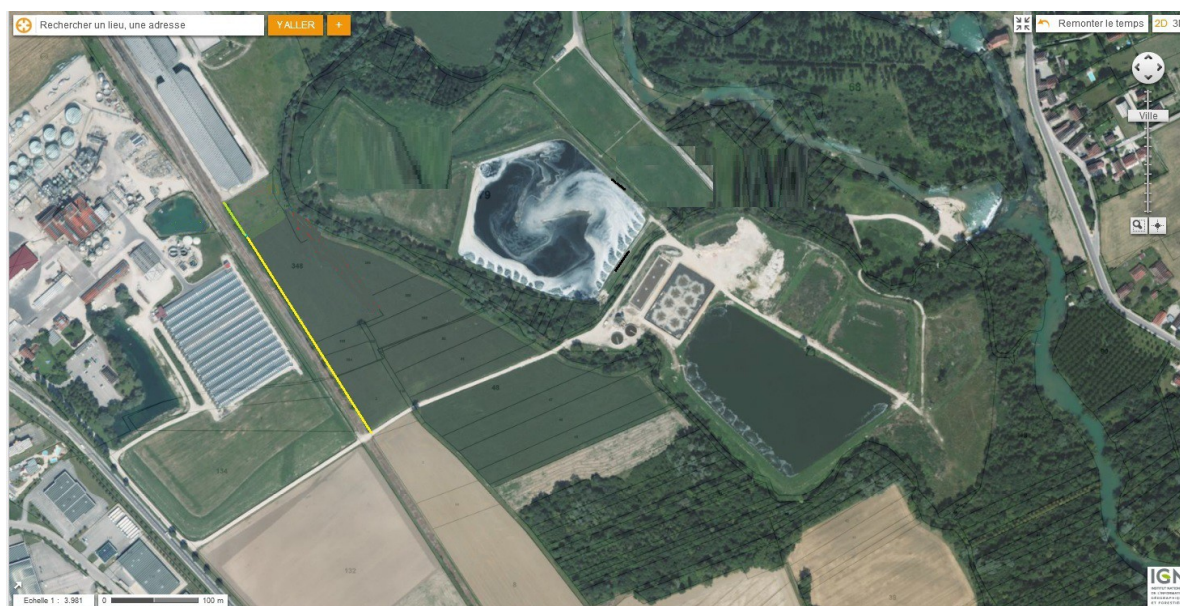
Représentation (en jaune) de la digue construite durant cet épisode de crue (DR exploitant)

La préfecture et le SDIS décident de creuser une tranchée au milieu de la route départementale menant à Buchères-Gare pour y insérer une buse afin de drainer l'eau accumulée sur le site de l'usine et sur celui de l'entreprise de transport voisine. Le préfet, pour pallier une nouvelle éventuelle crue annoncée pour la fin de semaine, décide en milieu de semaine soit le 15 mai, la construction d'une digue de 400 m de long sur 3 m de large pour protéger le quartier de Buchères gare et les entreprises riveraines. Une entreprise de terrassement est réquisitionnée et à l'aide de 20 wagons de ballast SNCF, la digue est construite en 3 jours.

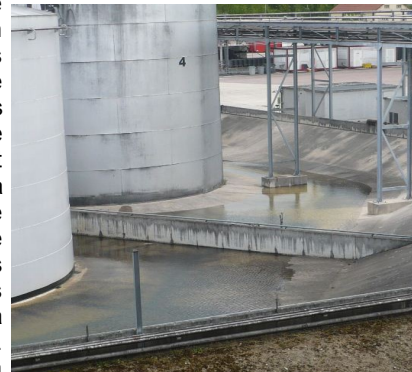
Les stockages de liquides inflammables et chimiques ont été préservés par les murets des rétentions qui ont joué un rôle de protection en empêchant l'eau de rentrer en contact avec les réservoirs (les rétentions étant dimensionnées pour limiter les conséquences des fuites de réservoir). Néanmoins, la présence d'eau (15 à 30 cm environ) à l'intérieur des rétentions les plus anciennes a permis de constater un défaut d'étanchéité de celles-ci.

Rétention de bac non étanche  
(Source DREAL Champagne Ardenne)

Le site chimique, classé SEVESO haut, a fait l'objet d'une surveillance spécifique durant l'épisode de crue, avec notamment un suivi par l'inspection des installations classées en contact journalier avec l'exploitant. Deux visites d'inspection ont été menées. Afin d'autoriser le redémarrage rapide de l'activité dans des conditions de sécurité, l'inspection a proposé des mesures compensatoires pour pallier l'absence de transmission des données de sécurité à la salle de commande. Ainsi pour éviter tout risque de débordement au niveau des bacs de stockage des produits inflammables, l'exploitant a procédé à un jaugeage manuel des bacs plusieurs fois par jour. Le redémarrage progressif a d'abord concerné trois réservoirs sur la vingtaine que compte le site. L'inondation a permis de révéler des défauts d'étanchéité dans certaines rétentions des réservoirs de liquides inflammables. Ainsi les rétentions récentes étaient sèches alors que les plus anciennes, sous la poussée de l'eau ont été inondées par leur base (rupture des joints). L'inspection des installations classées a donc demandé que les contrôles à venir, conformément au plan de modernisation des installations industrielles, comportent des points spécifiques sur l'état des cuvettes et des massifs, avec classement des désordres constatés en se basant sur les guides professionnels disponibles et indication des délais de réparation associés. L'exploitant a ainsi lancé une expertise complète et détaillée de l'ensemble des rétentions, des contrôles d'étanchéité, et des préconisations pour réparation si besoin.

- Les défauts d'étanchéité des cuvettes de rétention, qui ont été identifiés indirectement par cet épisode d'inondation, s'inscrivent dans l'action de contrôle liée au plan de modernisation des installations industrielles. En effet, depuis 2010, le ministère du développement durable a instauré un plan de maîtrise des risques liés au vieillissement des installations industrielles, des canalisations de transport de matières dangereuses et des équipements sous pression. Ce cas vient renforcer la nécessité de continuer l'action de vérification par des visites d'inspection dans les établissements soumis à autorisation concernés, du respect des prescriptions réglementaires pour les équipements visés par le plan de modernisation des installations classées (arrêtés ministériels des 03 et 04 octobre 2010).
