## Accident lors d'un exercice

### « Plan d'Urgence »

11 juin 2013

## Tilloy-Lez-Cambrai (Nord) France

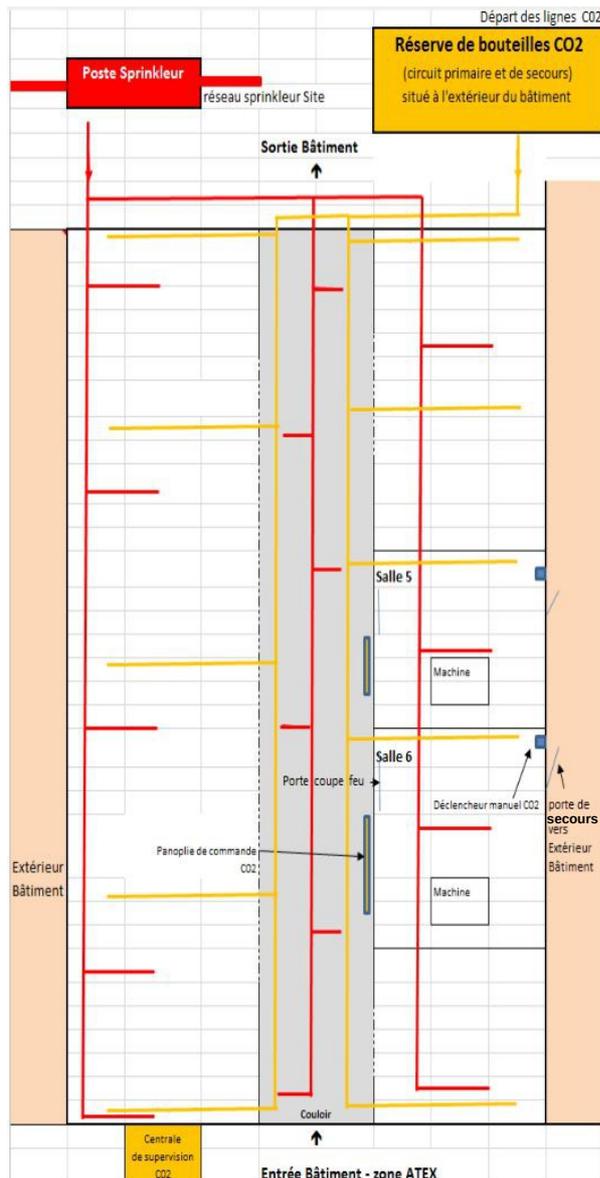
Figure 2: Architecture des dispositifs de lutte anti-incendie dans le bâtiment de l'atelier adhésif (source : DREAL NPDC)

Chaque salle est équipée d'un dispositif de défense incendie basé sur l'extinction par injection de CO<sub>2</sub> fonctionnant comme suit :

- présence de 2 cellules de détection incendie : thermique et optique (détecteur de flamme) ;
- l'une ou l'autre de ces détections commandant la sirène d'évacuation de l'ensemble du personnel ;
- les 2 détections (si confirmation simultanée des 2 alarmes) commandant le déclenchement automatique de l'injection de CO<sub>2</sub> dans la salle concernée, après une temporisation de 18 à 20 secondes correspondant au temps nécessaire pour que le personnel présent évacue ;
- à la fin de la temporisation, la porte coupe-feu de la salle concernée se ferme automatiquement.

L'injection de CO<sub>2</sub> par saturation dans les salles se fait grâce à une réserve constituée de bouteilles de 76 kg située à l'extérieur du bâtiment. Dans la salle n° 6, le dispositif comprend 8 buses d'injection situées en partie haute et pouvant être actionnées soit en mode automatique, soit en mode manuel (avec un déclencheur manuel CO<sub>2</sub> situé près des portes de secours).

Pour compléter ce dispositif de défense incendie, le bâtiment est protégé également par une installation de type « sprinkler » (Figure 2).

L'exercice a aussi révélé une série de défaillances techniques sur l'installation d'injection de CO<sub>2</sub>, mais qui n'ont pas eu d'influence sur l'accident :

- Une fuite sur la conduite d'alimentation en CO<sub>2</sub> au niveau d'un raccord union. Cette fuite a été observée dans le couloir du bâtiment à proximité de la salle n° 6.
- Un dysfonctionnement sur un clapet de ligne CO<sub>2</sub> a entraîné la percusion de 13 bouteilles au lieu de 9 bouteilles CO<sub>2</sub> prévues dans la salle n° 6.

- Revue du contrat de prestation de protection CO<sub>2</sub> avec la société spécialisée en maintenance de l'installation d'injection CO<sub>2</sub> : fréquence des contrôles des tuyauteries augmentée et changement des clapets ;

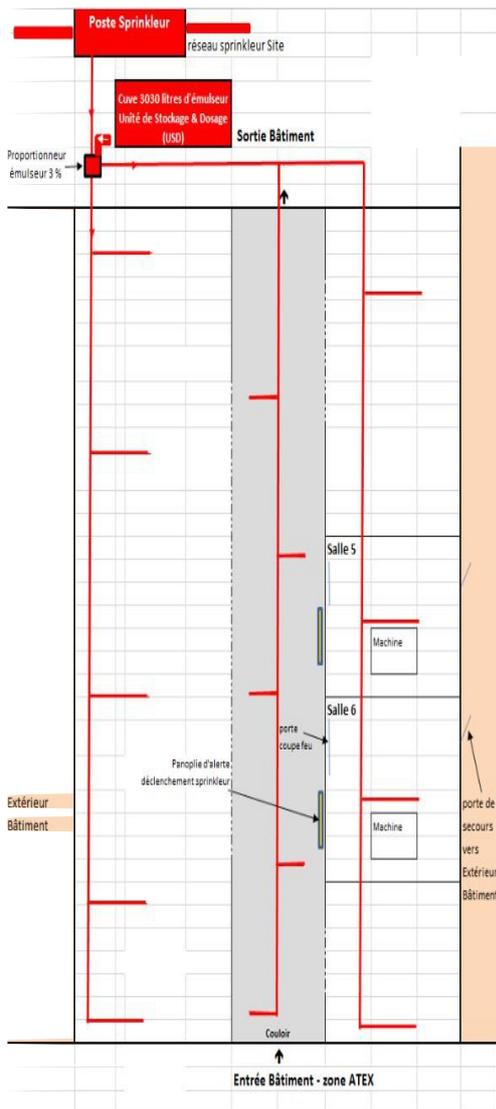
Figure 3 : Nouvelle architecture des dispositifs de lutte anti-incendie dans le bâtiment de l'atelier adhésif (source : DREAL NPDC)

La modification de l'installation sprinkler existante, avec ajout d'émulseur, est réalisée au cours du 1<sup>er</sup> trimestre 2015. Chaque salle de l'atelier adhésif est maintenant équipée du dispositif de détection suivant (Figure 3):

- 2 cellules de détection incendie : 1 thermique et 1 optique ;
- L'une ou l'autre des 2 détections commande la sirène d'évacuation de l'ensemble du personnel, avec un report d'alarme au poste de sécurité ;
- Les 2 détections (si confirmation des 2 alarmes) commandent les asservissements de sécurité (coupure des énergies), la sirène pneumatique et électrique de la salle et le report d'alarme au poste de sécurité.

Cet accident conduit l'exploitant à remettre en question son installation de protection par du CO<sub>2</sub>. Un audit commandé à l'organisme expert en sécurité incendie (CNPP) le décide à changer son mode de protection incendie. L'injection CO<sub>2</sub> est remplacée par une modification de l'installation sprinkler existante avec l'ajout d'une cuve de 3 030 litres d'émulseur.
