# Explosion pneumatique lors d'une intervention sur une conduite dans une usine pyrotechnique

30 juillet 2014

Pont de Buis (Finistère)

Pyrotechnie  
Explosion  
pneumatique  
Procédures

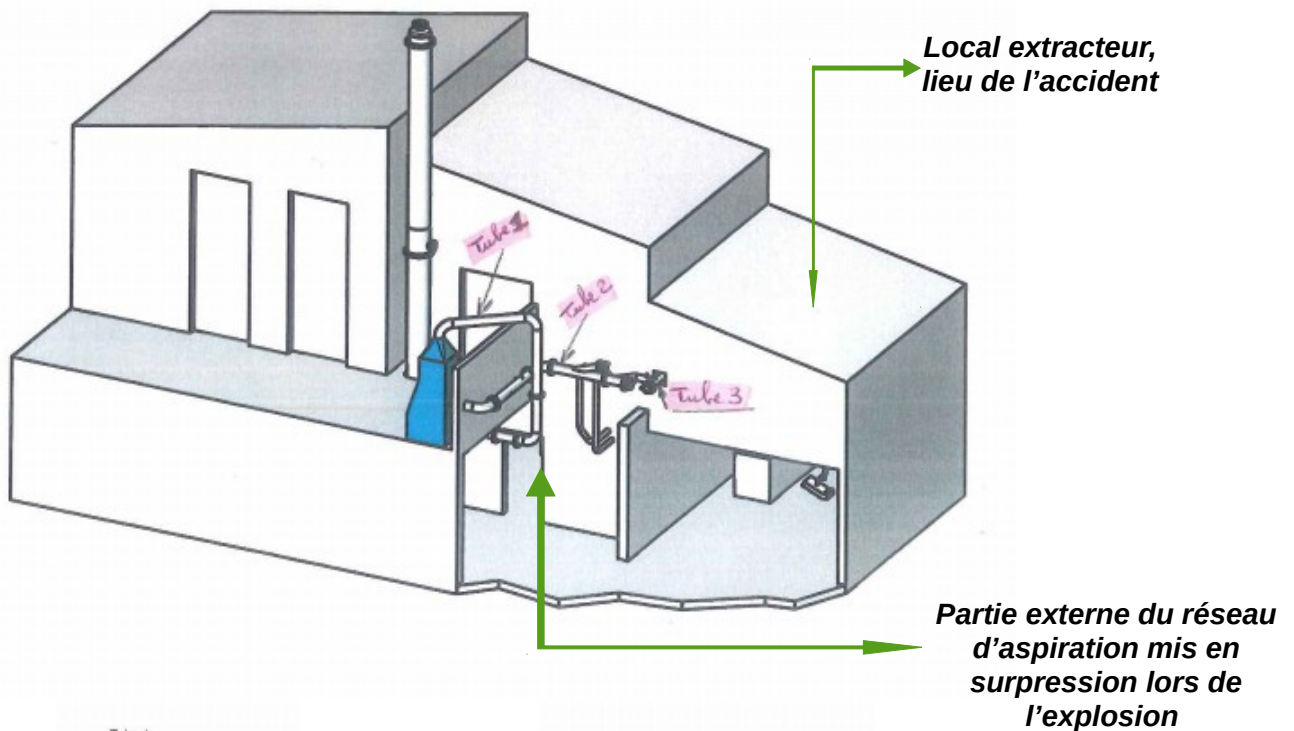
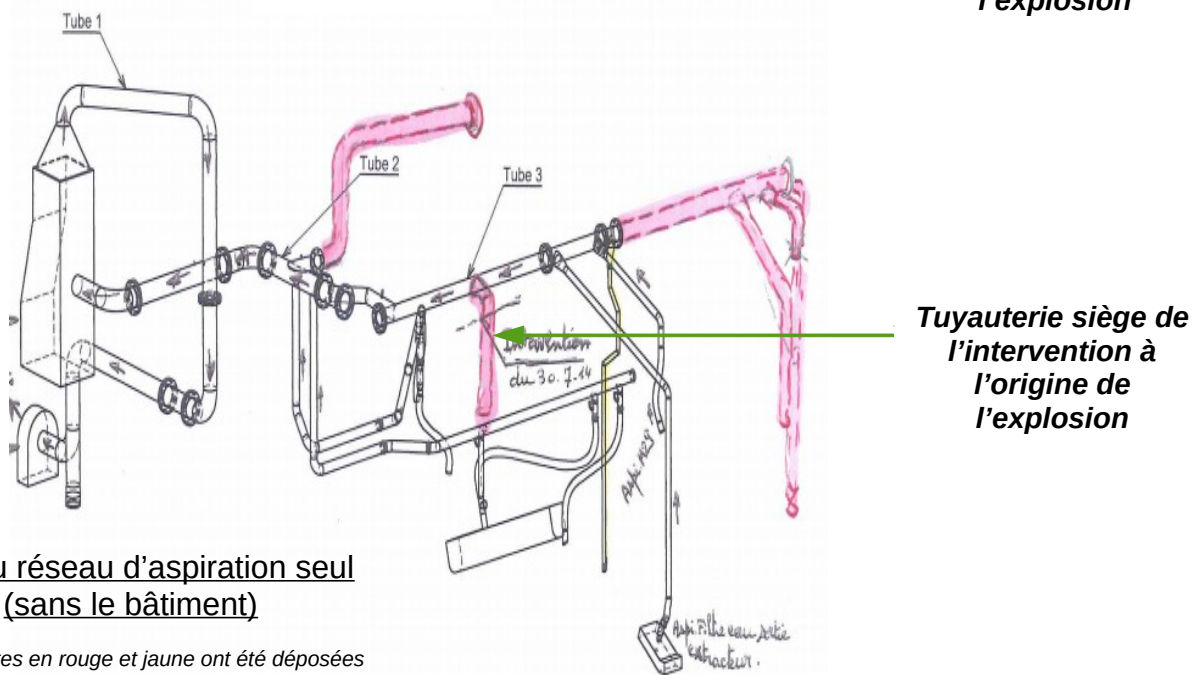
### Vue du réseau d'aspiration seul (sans le bâtiment)

Les conduites en rouge et jaune ont été déposées suite à l'accident

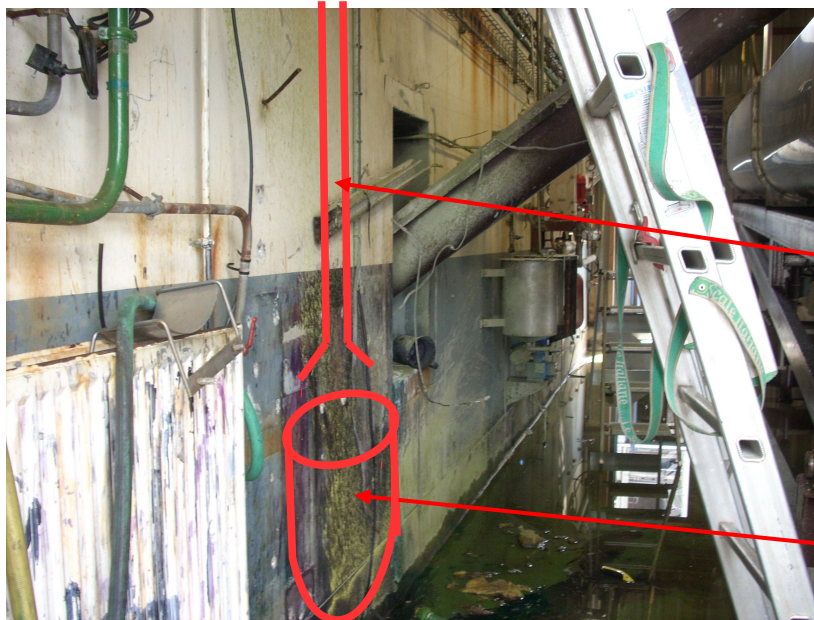
*Emplacement de la conduite d'aspiration devenue inutile, à l'origine de l'accident*

*Emplacement de l'ancien bac de colorant (sous la conduite à l'origine de l'explosion)*

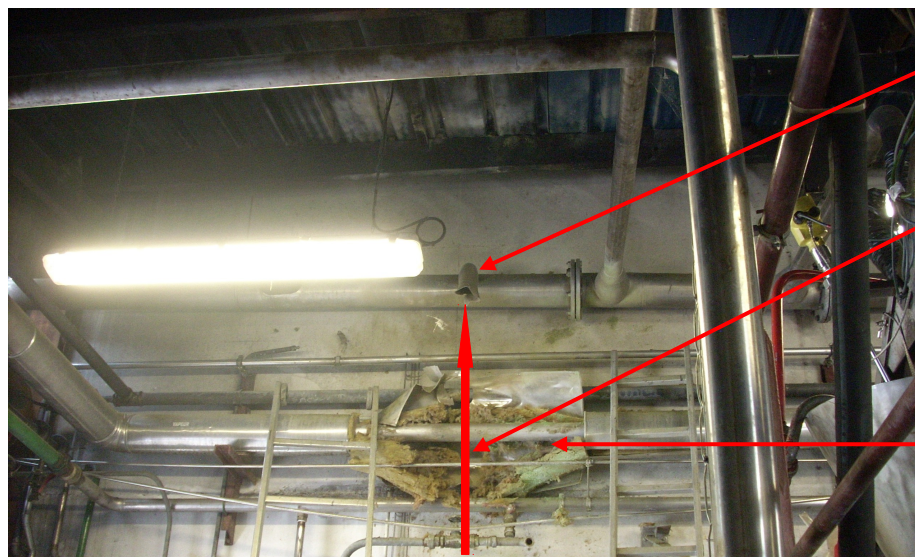
*Reste de la tuyauterie  
arrachée par l'explosion*

*Emplacement  
du « bras mort » arraché*

*Dégâts provoqués par  
l'explosion sur le  
calorifugeage d'une  
tuyauterie voisine*

**La portion de conduite affectée par l'explosion est un « bras mort » d'un réseau plus important qui collecte l'air chargé en COV en différents points de l'atelier.**

- Les conduites détériorées par l'explosion ont été réparées. Des **disques de rupture sur brides à charnières** ont été installés. Ils peuvent être ouverts manuellement afin d'observer l'intérieur des tuyauteries et de vérifier le degré d'efficacité du nettoyage.
- Plus globalement, pour limiter les risques de présence de résidus pyrotechniques dans les corps creux, l'exploitant privilégiera désormais le **remplacement des anciennes conduites mono-pièce par des tuyaux inox fractionnés** faciles à entretenir et visiter.
- L'exploitant mettra en place des **matériels d'investigation** pour améliorer l'identification des matières pyrotechniques dans les corps creux. Une caméra sera achetée pour permettre la visualisation de l'intérieur d'une conduite. Il pourra également être fait usage de produits de détection de nitrocellulose.

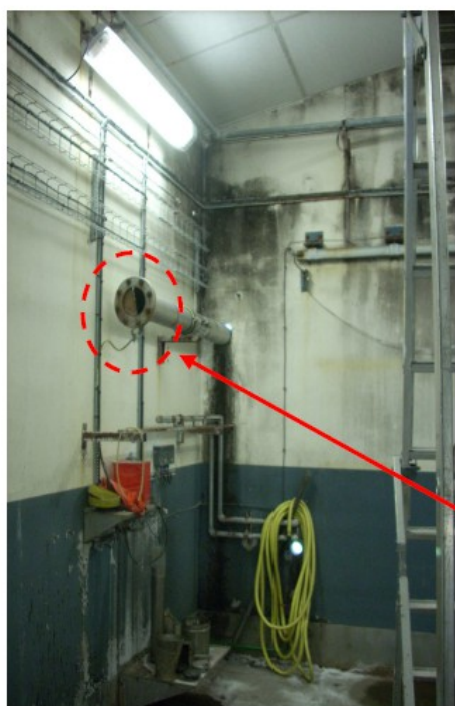
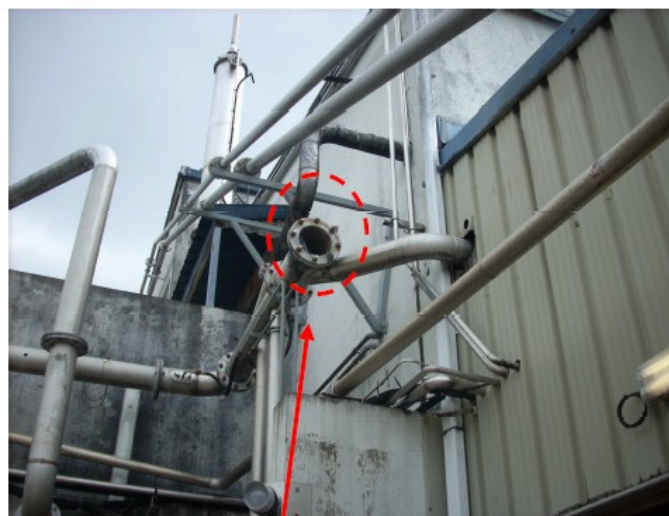
La forte surpression associée à l'explosion a entraîné la formation de nombreux débris métalliques projetés dans le local ainsi que la rupture de plusieurs parties fragiles du réseau d'aspiration. Ainsi, des clinquants métalliques montés sur bride se sont ouverts.

**Obturateurs et/ou clinquants présents sur le réseau d'aspiration, ouverts suite à la surpression générée par l'explosion.**

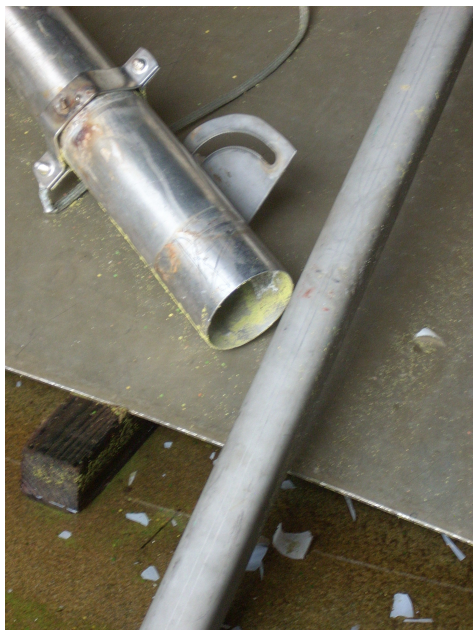
Des résidus de poussier pyrotechnique (substance jaunâtre à texture poudreuse) sont présents sur les fragments métalliques de la conduite arrachée qui ont été retrouvés (au sol de l'atelier et à l'extérieur du bâtiment, dans l'axe du clinquant qui s'est ouvert). Ces constats indiquent que **la conduite n'avait pas été correctement lavée** lors des opérations préalables de rinçage.

**Fragments métalliques de la tuyauterie arrachée par l'explosion, retrouvés au sol. Celui de gauche laisse apparaître des résidus de poussier pyrotechnique (jaunâtre) tapissant la paroi interne de la conduite.**

L'exploitant a complété et renforcé sa procédure dédiée. **L'instruction de nettoyage comprend désormais une check-list** détaillant, par atelier, l'ensemble des opérations de lavage préalables à mener en fonction de la situation (changement d'indice, nettoyage hebdomadaire, fermeture de l'installation). Une fiche trace la bonne réalisation de ces opérations et fait l'objet d'une validation finale par un cadre. Ces dispositions préalables permettent à l'encadrement en charge de la validation d'autoriser, ou non, une intervention ultérieure. Cette instruction modifiée, avec double validation par l'opérateur et par l'encadrement avant intervention, a été testée pendant la fermeture de l'hiver 2014.

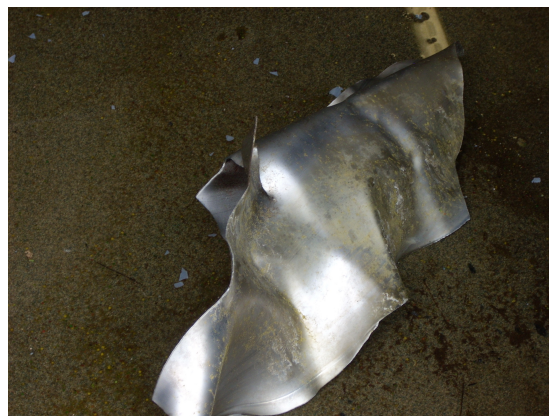
La prise en feu a vraisemblablement été causée par l'initiation de ces résidus de poudre et/ou de poussier pyrotechnique accumulés à l'intérieur de la conduite. Celle-ci est liée à l'**échauffement provoqué par la friction de la lame de la scie à métaux sur la tuyauterie d'aspiration en inox (point chaud)**.
