Incendie sur deux sites industriels aux zones d'entrepasage mitoyennes

26 septembre 2019

Rouen et Petit-Quevilly (Seine-Maritime)

Incendie généralisé
Feu de nappe
Liquides combustibles
Entrepôts
Stockages extérieurs

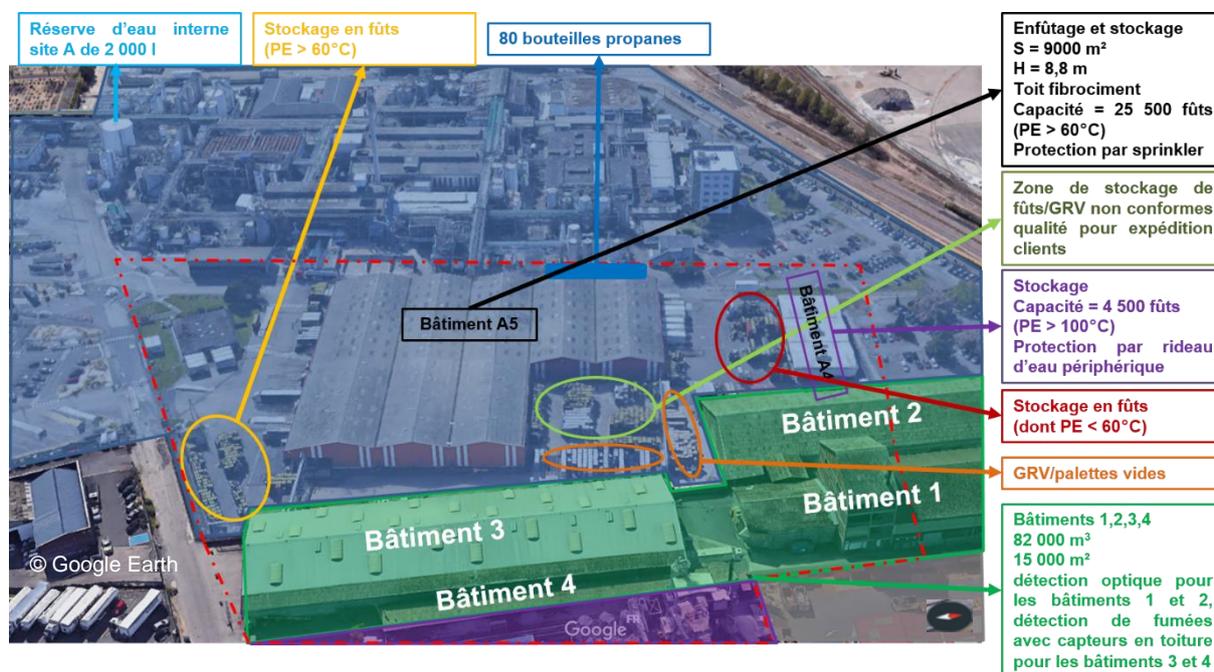
Trois sites sont concernés par le sinistre : les sites A, B et C. Le site C n'a été que peu affecté.

Pour le site A, seule la zone de stockage des produits conditionnés, constituée des bâtiments A4 et A5 et des zones extérieures de stockage de ces bâtiments, a été concernée. Aucun atelier de fabrication ou zone des bacs de grande contenance n'a été impacté. La représentation ci-dessous donne la répartition des contenants (fûts et GRV) sur la zone, qu'ils soient vides ou remplis de liquides inflammables⁴, de liquides inflammables de 4^{ème} catégorie⁵ ou de liquides dont le point d'éclair est supérieur à 93 °C. À proximité de cette zone sinistrée est situé un stockage de pentasulfure de phosphore⁶. Son déplacement a été l'une des premières mesures par les employés du site A et les pompiers. Cela a permis d'éviter des conséquences potentiellement beaucoup plus élevées au vu des mentions de danger de cette substance. Pour des raisons de sûreté, sa localisation n'est pas précisée sur la carte ci-dessous.

Les quatre bâtiments du site B ont été concernés par l'incendie. Environ 8 000 t de produits étaient entreposés. Parmi eux, environ 50 % étaient des produits appartenant au site A, que ce soit des liquides combustibles ou avec un point d'éclair supérieur à 93 °C, ainsi que des produits solides combustibles. Il n'y avait pas de produits inflammables.

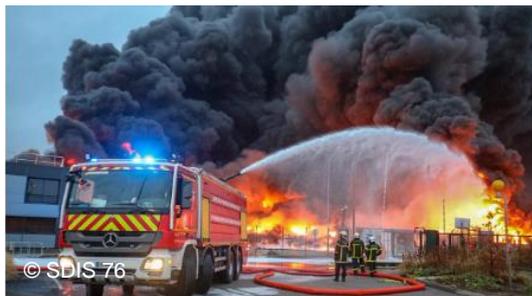
Aucun décès et aucun blessé direct du fait des flammes et explosions n'a été recensé sur la zone industrielle. Un suivi spécifique des personnes intervenues lors de l'accident sur le foyer ou à proximité immédiate a été mené (à J0, J+30, J+60). À J+30, il n'a pas été observé d'effet pouvant être en lien avec l'intervention.

Environ 10 % de la superficie du site A ont été impactés. Sur le site B, les bâtiments 3 et 4 ont été intégralement détruits, les bâtiments 1 et 2 partiellement. Le site C, voisin du site B n'a subi que peu de dégâts matériels.

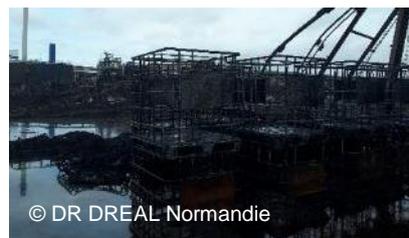
Parmi les fûts stockés en extérieur sur le site A, environ 1 300 fûts contenant des huiles avec DATP¹¹ ont été exposés au rayonnement thermique. Entrant en décomposition, ils ont dégagé des mercaptans accompagnés d'odeurs nauséabondes. Durant 4 mois, un espace de confinement a été créé et des moyens spécialisés (robot) ont été employés afin de réaliser le traitement de ces fûts.

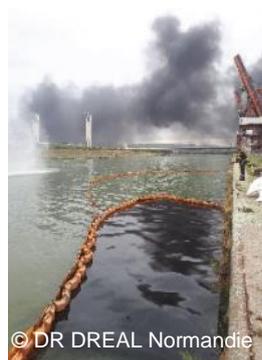
L'ensemble des eaux d'extinction incendie, évaluée à plus de 20 000 m³, n'a pas pu être contenu sur la zone industrielle et une petite partie s'est déversée dans la darse de la zone portuaire (SEINE). La mise en place d'un barrage antipollution a permis de retenir la majeure partie de cette pollution. Plus de 150 m³ de surnageants ont été pompés. La faune présente dans la darse a été impactée : mortalité piscicole, oiseaux vivants mais mazoutés (mouettes, grands cormorans) ont été trouvés près des berges ainsi que le cadavre d'un ragondin et d'un oiseau (mouette). Hors darse, l'état écologique du milieu est resté classé « bon » voire « très bon ». Cet état écologique est revenu « bon » dans la darse à J+21¹⁸.

Compte tenu de l'impact sur les sédiments, des mesures de dragage ont été imposées aux exploitants. Un protocole « eaux et biodiversité » a été mis en place, coordonné par la DREAL et la DDTM avec des partenaires tels que l'agence de l'eau Seine-Normandie, l'Agence française pour la biodiversité, l'Office national des forêts, les lieutenants de louveterie.

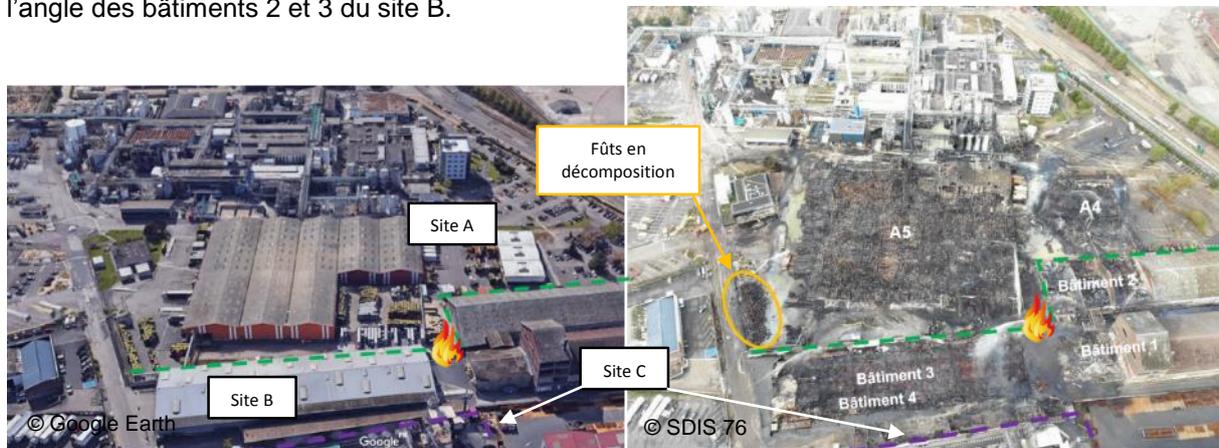
L'enquête judiciaire, chargée de déterminer l'origine et la localisation précise du départ de feu est toujours en cours. Sans qu'il soit permis d'identifier si le feu est né sur le site A ou le site B, les témoignages et l'enchaînement des différentes alarmes (système de détection de fumées des bâtiments du site B, fonte d'un boîtier d'alarme manuelle sans action d'un opérateur sur le site A), convergent vers une zone de départ de feu dans un périmètre comprenant la zone de stockage extérieur du site A et l'angle des bâtiments 2 et 3 du site B.

Zone potentielle du départ de feu selon témoignages et recoupement des alarmes

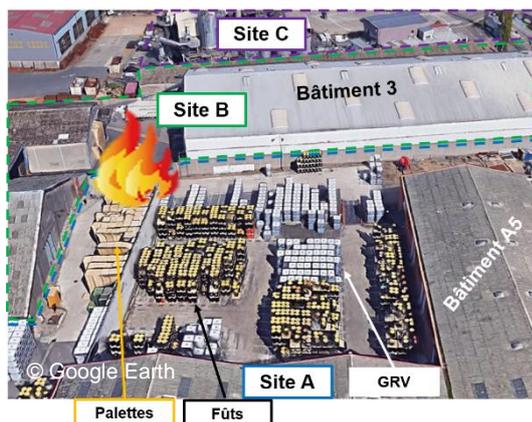
C'est donc par la destruction par les flammes que cette alarme s'est déclenchée. Dans le même temps, une alarme de détection fumées se déclenche dans le bâtiment 3 côté ouest mitoyen avec le stockage extérieur du bâtiment A5 du site A. Le personnel du site B est présent en journée. En l'absence d'employé sur le site, le gardiennage est assuré par une société de télésurveillance tierce (détecteurs de fumées avec des capteurs en toiture pour bâtiments 3 et 4, détection optique de fumées pour bâtiments 1 et 2). À l'arrivée des pompiers 13 min plus tard, les flammes sont hautes de 20 m et le feu concerne le stockage extérieur du bâtiment A5 du site A et le bâtiment 3 du site B. Le site A n'était équipé d'aucun dispositif de détection et

extinction automatique d'un incendie au niveau du stockage extérieur. La mesure de maîtrise du risque incendie sur cette zone extérieure reposait sur une détection humaine lors des rondes.

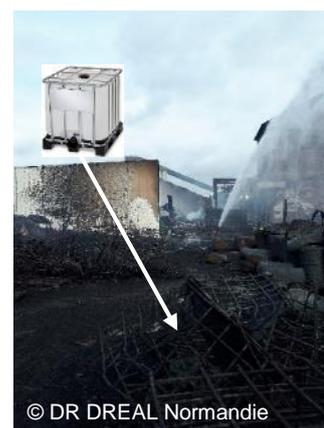
Les GRV sont le plus souvent en polyéthylène (plastique thermoformable) entouré d'une cage en acier. Ils peuvent être équipés d'une poche intérieure pour être compatibles avec la nature des produits contenus auxquels ils sont destinés. Le GRV en plastique, par sa constitution même, est un produit combustible. Sous l'effet de la chaleur, le plastique fond et libère son contenu. Les pompiers décrivent l'avancée de la nappe enflammée comme un flot de lave non maîtrisable. Quelques exemples issus de l'accidentologie tirée de la base ARIA montrent que des GRV, des cuves en plastique, polyéthylène ou fibre de verre et résine, et que même des palettes de bouteilles d'eau, vides ou pleines peuvent s'enflammer très facilement, fondre et libérer leur contenu²⁶, ce qui pose problème, notamment si ce contenu crée une nappe enflammée.

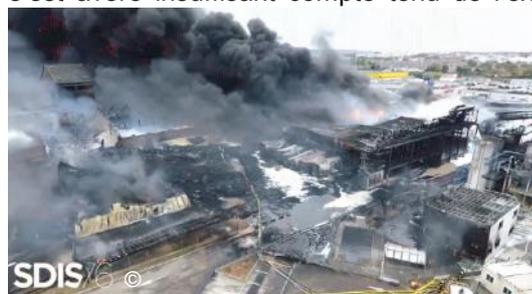
Le site B n'était pourvu d'aucun dispositif de rétention et de confinement. La topographie des sites a favorisé l'écoulement gravitaire des liquides combustibles et eaux d'extinction, formant et propageant une nappe enflammée. Les contenants (fûts et GRV) des stockages extérieurs du site A n'étaient pas disposés sur rétention dédiée. La rétention et le confinement des eaux d'extinction était déportés, via des drains à ciel ouvert, vers un bassin de relevage, pouvant se déverser vers un premier réservoir puis dans des fosses et réservoirs disposés à divers endroits sur le site A à la condition de les relier via des flexibles. Le volume calculé pour ces dispositifs l'avait été selon la réglementation en vigueur²⁷ mais il s'est avéré insuffisant compte tenu de l'extension de l'incendie. Par ailleurs, durant le sinistre, les

pompes de relevage du bassin vers les différents réservoirs situés près des ateliers de fabrication ont été coupées afin d'éviter la propagation du feu vers ces zones (atelier de fabrication et bacs de stockage), réduisant d'autant plus le volume de rétention et confinement. Les drains à ciel ouvert et le premier réservoir arrivés à saturation (le volume des drains et premier réservoir est évalué à environ 200 m³) a conduit très rapidement à la formation et la diffusion d'une nappe

enflammée propageant le feu aux autres zones de stockage. Le pompage du premier réservoir de confinement vers les fosses et autres réservoirs n'était plus possible car son réarmement était manuel. Or, le feu avait encerclé la zone et détruit l'alimentation électrique des pompes.
