Incendie dans l'unité de distillation d'une raffinerie

14 décembre 2019

Gonfreville-L'Orcher (Seine-Maritime)

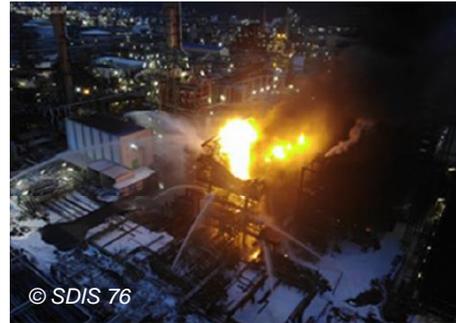
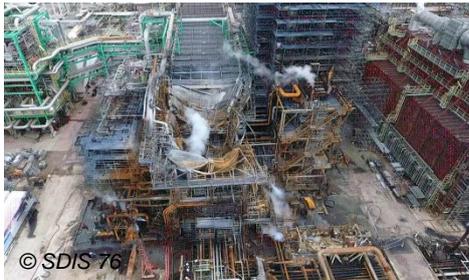
L'incendie a été circonscrit à une zone d'environ 50 m par 50 m à proximité de la tour de distillation atmosphérique, du four, du ballon de tête de la colonne de distillation et d'un bac de stockage d'essence de 20 000 m³. De nombreux équipements dans cette zone, sur 3 étages, ont subi des dégâts du fait des flammes, du rayonnement thermique ou des explosions : batterie d'aéroréfrigérants, tuyauteries, pompes, abri analyseur. Entre 300 et 600 m³ de substances inflammables sont concernés par la zone en feu. La DREAL

a demandé à l'exploitant de faire procéder à une tierce expertise, en vue d'analyser la faisabilité et les conditions de remise en service, de 21 équipements sous pression (ESP) potentiellement conservés par l'exploitant lors de la remise en état de ses installations. Après prise en compte des prescriptions du tiers expert, l'exploitant a conservé ces 21 ESP.

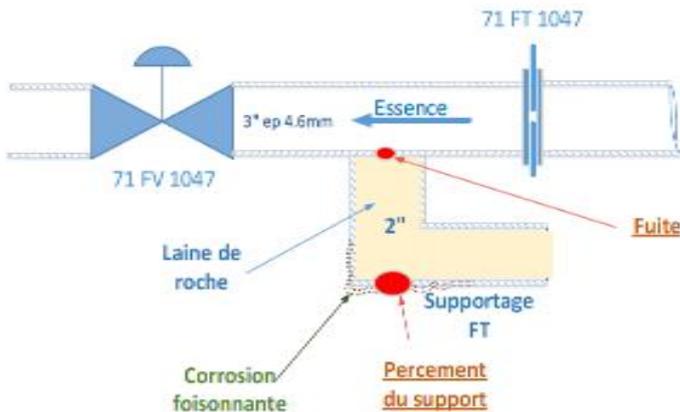
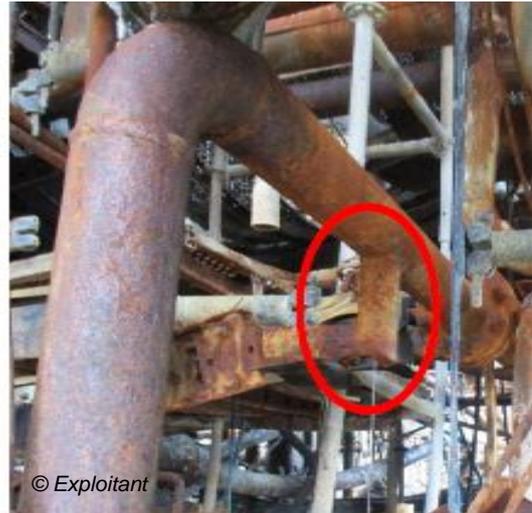
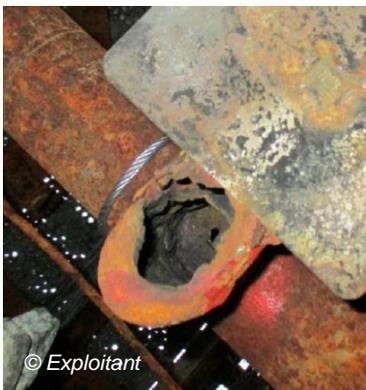
La succession des alarmes détaillée dans la chronologie de l'événement indique qu'une fuite est survenue avant 3h17 (première détection par un explosimètre). Les investigations menées par l'exploitant après l'incendie ont permis de localiser l'équipement ayant fui (témoignages des acteurs de l'événement, calcul d'estimation du débit de fuite, tests d'écoulement, tests de combustion, rinçage des lignes). Une brèche, qui n'aurait pas été causée par l'incendie, a été découverte sur une tuyauterie de diamètre 3 pouces et d'épaisseur 4,6 mm véhiculant de l'essence. La brèche est située au niveau d'un support tubulaire creux de la ligne de prise de pression d'un débitmètre. Ce support creux, communément appelé « faux tube » ou « trunnions », a une forme coudée. Sa partie horizontale accueille le débitmètre et sa partie verticale est soudée sur la tuyauterie d'essence.

Les pratiques utilisées à l'époque de la construction de l'unité dans les années 1970 consistaient à obturer la partie du support débouchant vers l'extérieur avec de la laine de roche. Ceci a favorisé l'accumulation d'humidité à l'intérieur du tube. Cette dernière y a stagné du fait de l'absence de ventilation et a provoqué une corrosion, à la fois sur la partie inférieure du support et sur la tuyauterie d'essence, dans la zone où le tube creux est soudé sur cette tuyauterie.

La corrosion du support avait été constatée en 2016 et une demande de remplacement avait été émise par le SIR⁶ de l'exploitant en 2017. La corrosion sur la partie inférieure du support est visible de l'extérieur. Concernant une éventuelle corrosion sur la tuyauterie, dans la zone où le tube creux est soudé, la corrosion ne peut pas être identifiée visuellement.

Les travaux étaient programmés lors du grand arrêt de 2019. Ce remplacement n'a pas été réalisé, du fait d'une succession d'erreurs tant en ce qui concerne les données documentaires relatives à cette tuyauterie et son support (qui a été confondu avec le support adjacent) que dans le processus de travaux (mauvaise identification du périmètre, absence de validation des travaux à effectuer, documentation confuse établie lors de la préparation d'arrêt, pas d'identification que le travail n'a pas été réalisé lors de la phase de réception).

Le plan de contrôle de cette tuyauterie, du fait de son diamètre et de ce support creux, recommande la réalisation d'une gammagraphie (mesure d'épaisseur). Or, l'exploitant n'a pas retrouvé de résultat de mesures d'épaisseur par gammagraphie de cette tuyauterie.

- le recensement de tous les supports faux tube sur les équipements de l'ensemble de la raffinerie, a minima au périmètre des fluides de groupe 1 au sens de l'article R.557-9-3 du code de l'environnement, qu'ils relèvent ou non de la réglementation des appareils à pression ;
- la mise en place de contrôles adéquats sur les supports et sur les équipements sur lesquels ils sont fixés, au droit desdits supports ;
- des travaux éventuels de remise en état ou du remplacement des équipements le nécessitant.

- absence d'endommagement de la tuyauterie et support tubulaire en bon état : bouchage du trou d'évent (fait ou lors du prochain arrêt) pour éviter la présence d'humidité et une accélération de la corrosion ;
- absence d'endommagement de la tuyauterie et le support tubulaire est endommagé : soudure d'un support tubulaire neuf sur trognon de coupe si l'épaisseur résiduelle est suffisante pour souder. Le cas contraire, remplacement du support suivant standard d'origine en posant une fourrure formée sur coude ou une fourrure tube avant soudure du faux tube neuf ;
- la tuyauterie est endommagée et ne peut être maintenue en service : remplacement d'une manchette ou d'un coude avec support neuf.

- réparation et/ou remplacement des supports tubulaires avec évolution du standard de fabrication pour assurer une protection supplémentaire contre la corrosion :

- 467 supports tubulaires ont été réutilisés avec rebouchage du trou d'évent (ou lors prochain grand-arrêt de l'unité) ;
 - 19 supports tubulaires ont été réparés et améliorés en utilisant des sections pleines ;

- 2 supports tubulaires se sont vu ajoutés une fourrure entièrement soudée à la tuyauterie à l'emplacement de la fixation du support tubulaire.
