# Endommagement d'un bateau TMD lors d'un éclusage

18/02/2020

Sablons (ISÈRE)

Cette fiche détaillée a été rédigée par le BARPI après échanges avec les autorités compétentes ainsi que le Bureau d'enquêtes sur les accidents de transport terrestre (BEA-TT) dont le rapport d'enquête technique rédigé à la suite de l'accident est disponible [ici](#).

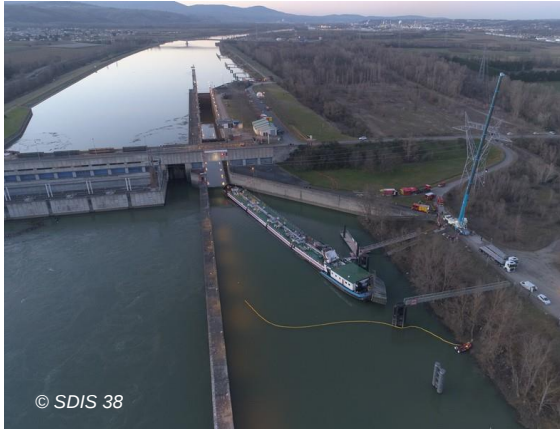
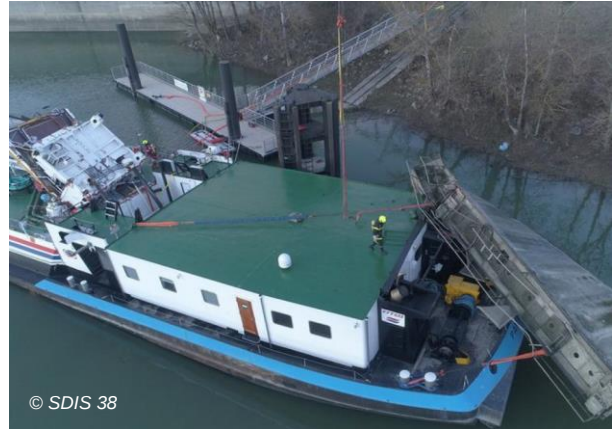
Cependant, alors que le sas est rempli d'eau au 2/3 (environ 8 m de hauteur d'eau), le 2<sup>e</sup> et probablement le 3<sup>e</sup> caisson en partant du haut de la porte s'effacent. Malgré l'enclenchement à haute vitesse des moteurs du bateau par le capitaine, les amarres ne résistent pas à l'aspiration et le bateau est expulsé du sas en arrachant le caisson haut de la porte (23 t), qui reste encastré à l'arrière du bateau. La timonerie heurte la structure de l'écluse et est arrachée. Elle chute sur les tuyauteries situées sur le pont du bateau, associées aux cuves de CVM. La coque du bateau est fissurée et présente une

voie d'eau. Les moteurs étant restés allumés après l'expulsion de la péniche et malgré la réactivité des navigants pour les mettre à l'arrêt, la péniche vient heurter à faible vitesse le mur guide aval de l'écluse. Le CGN, qui assiste à la scène par vidéos, alerte les pompiers. Les membres d'équipage ressentent des émanations de gaz. Munis de masque à gaz, ils amarrent le bateau à l'aval de l'écluse, puis, à l'aide de radeaux et d'une corde, rejoignent le ponton de plaisance puis la rive via une passerelle.

D'importants dégâts matériels sont constatés que ce soit sur l'écluse ou le bateau : la porte aval de l'écluse est détruite et le bateau est jugé difficilement réparable d'un point de vue technico-économique. Il est remorqué 9 mois après l'accident.

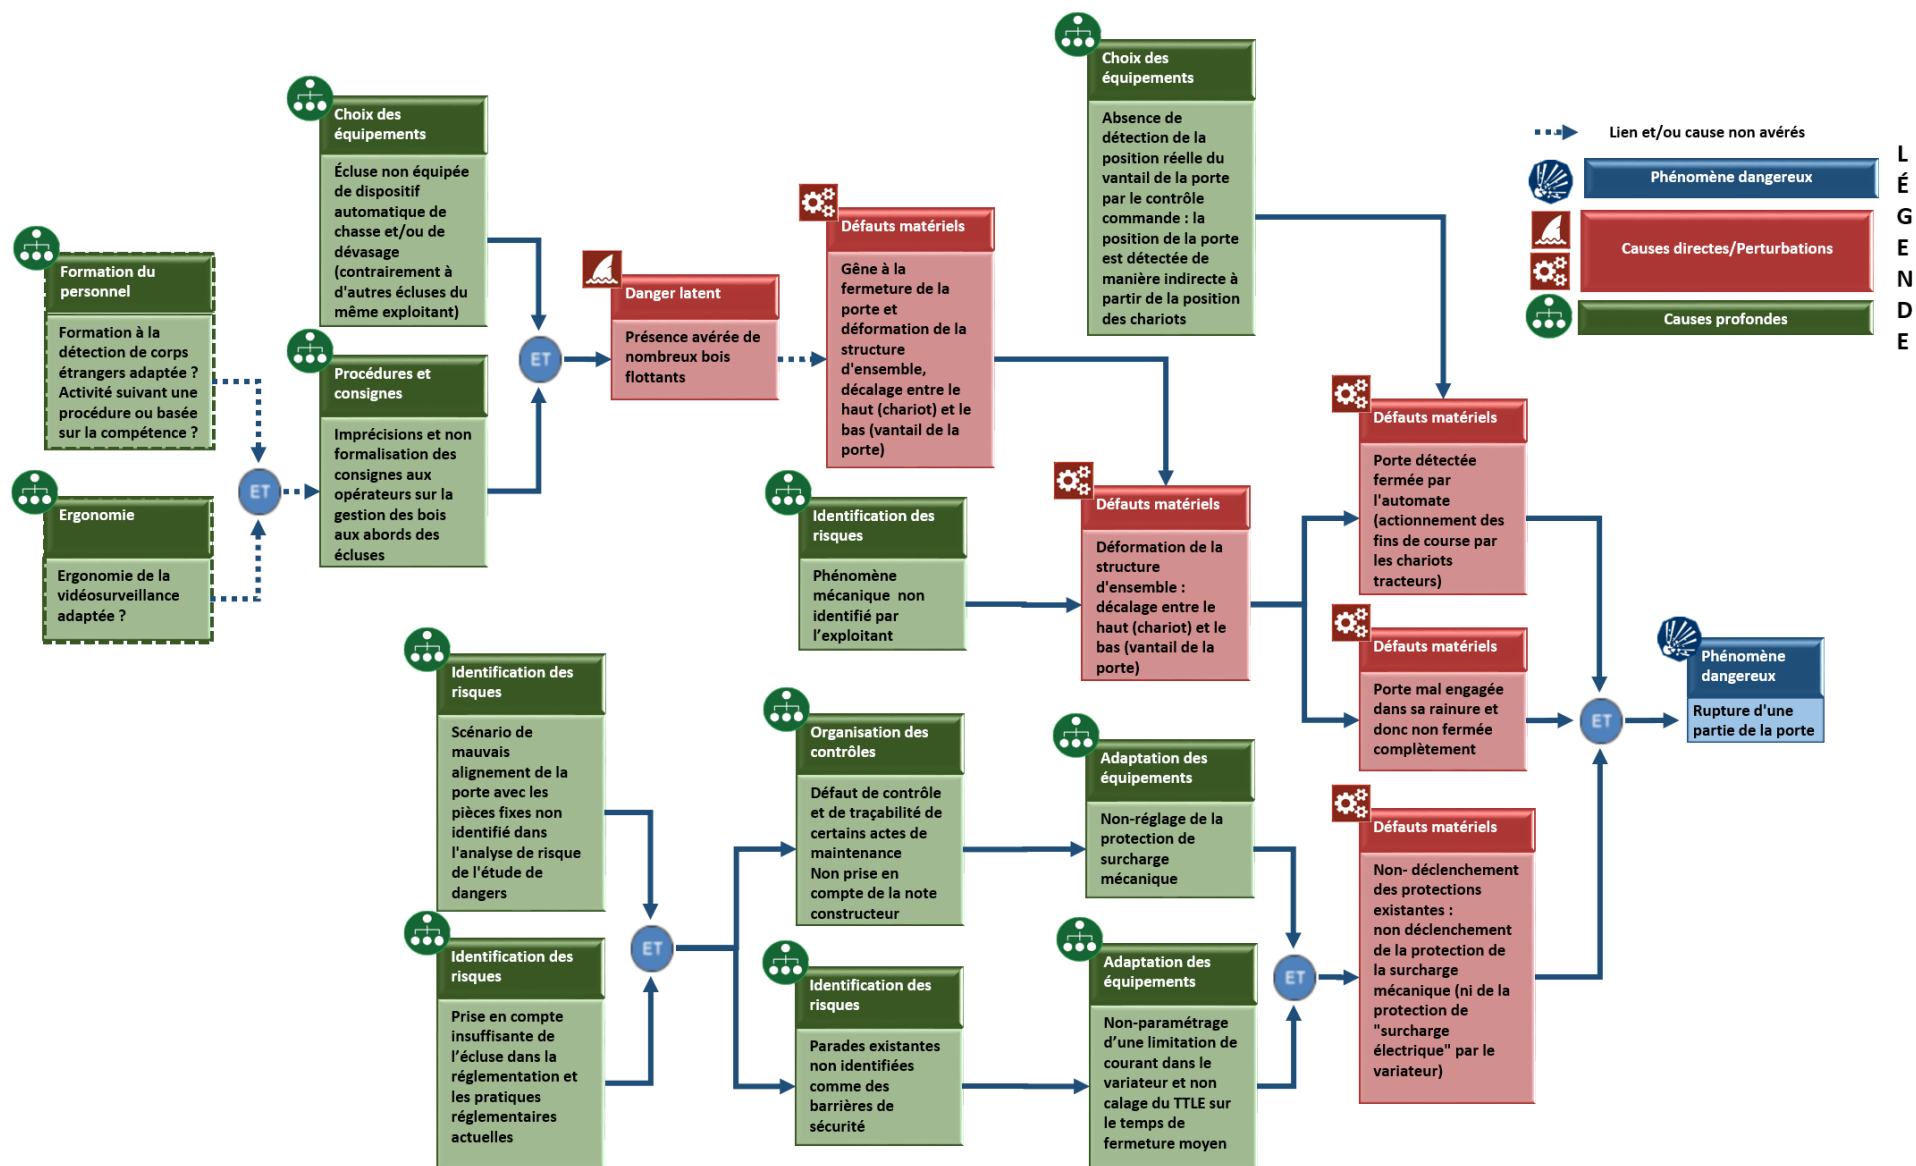
Le BARPI a développé une méthodologie d'analyse afin d'identifier les causes profondes d'un événement. L'investigation peut ainsi faire apparaître des perturbations (ou causes premières) et des causes profondes. Les perturbations désignent les défaillances directes qui ont contribué à l'événement. Elles sont accessibles à l'observation. Les causes profondes, situées en amont des causes apparentes, sont des dysfonctionnements du système socio-technique où s'est déroulé l'accident. Elles renvoient généralement à des dimensions relevant des facteurs humains et des dimensions organisationnelles et managériales pour lesquelles des actions pérennes doivent être engagées afin d'éviter la survenue d'un événement similaire. Conçue comme une boîte à outils simple, la méthodologie du BARPI a été développée pour apporter une vision synthétique de l'enchaînement causal :

La modélisation complète de l'accident est disponible en page suivante. Une autre représentation est disponible dans le rapport d'enquête technique du BEA-TT disponible [ici](#).
