# EXPLOSION ET INCENDIE DANS LE DEGOUDRONNEUR D'UNE COKERIE

20/11/2020

Dunkerque (Nord)

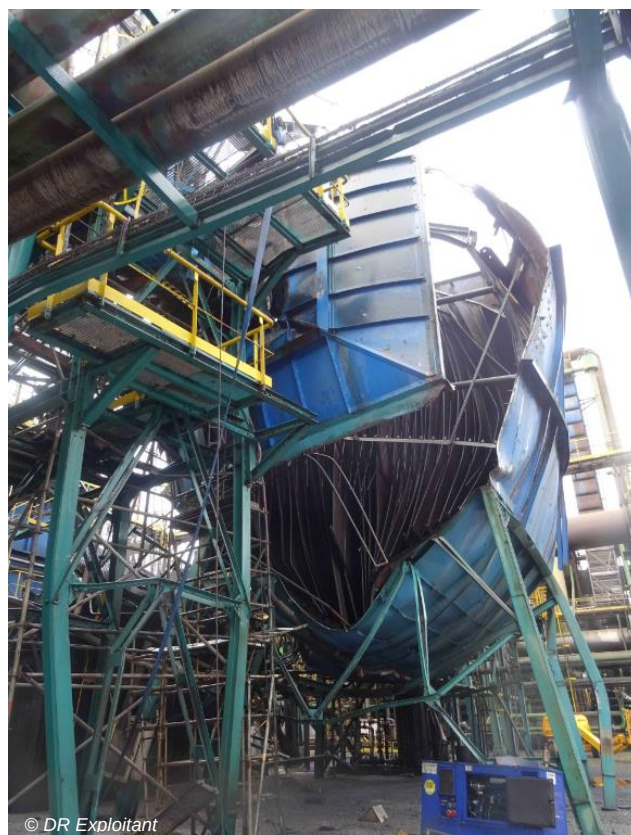
Figure 6 : État du dégoudronneur DE3 après le sinistre

Le chantier de reconstruction du dégoudronneur dure plusieurs mois. **Les pertes matérielles sont estimées à 10 M€ et les pertes de production à 9 M€.**

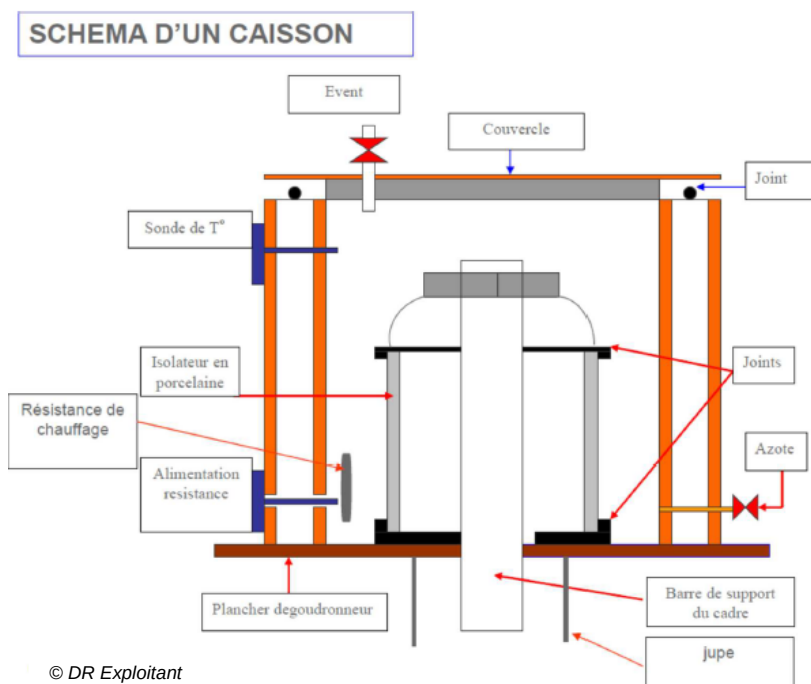
Figure 7 : Schéma du caisson accueillant les isolateurs

- une anomalie avait été décelée sur un caisson isolateur 2 jours avant l'accident. Une alarme de température haute s'est déclenchée et une pression de -15 mbar avait été constatée au lieu d'une pression d'azote de +30 mbar en fonctionnement normal au niveau du caisson. La porcelaine de l'isolateur était très probablement fissurée. L'azote s'échappait donc très probablement du caisson par l'intermédiaire de l'isolateur. Si tout l'azote était purgé de ce caisson via le défaut d'étanchéité de l'isolateur, une amenée d'air pourrait avoir été rendue possible en cas de défaut d'étanchéité sur les parois du caisson accueillant ce même isolateur ;

- **les caissons accueillant les isolateurs :** le 18 Novembre 2020, un défaut de pression a été décelé sur un des caissons isolateur inerté à l'azote. Ce défaut laisse penser que la porcelaine de l'isolateur était très probablement fissurée. Une amenée d'air pourrait avoir été rendue possible en cas de défaut supplémentaire d'étanchéité entre l'isolateur et l'enceinte du dégoudronneur. Ce cas de figure est peu probable ;

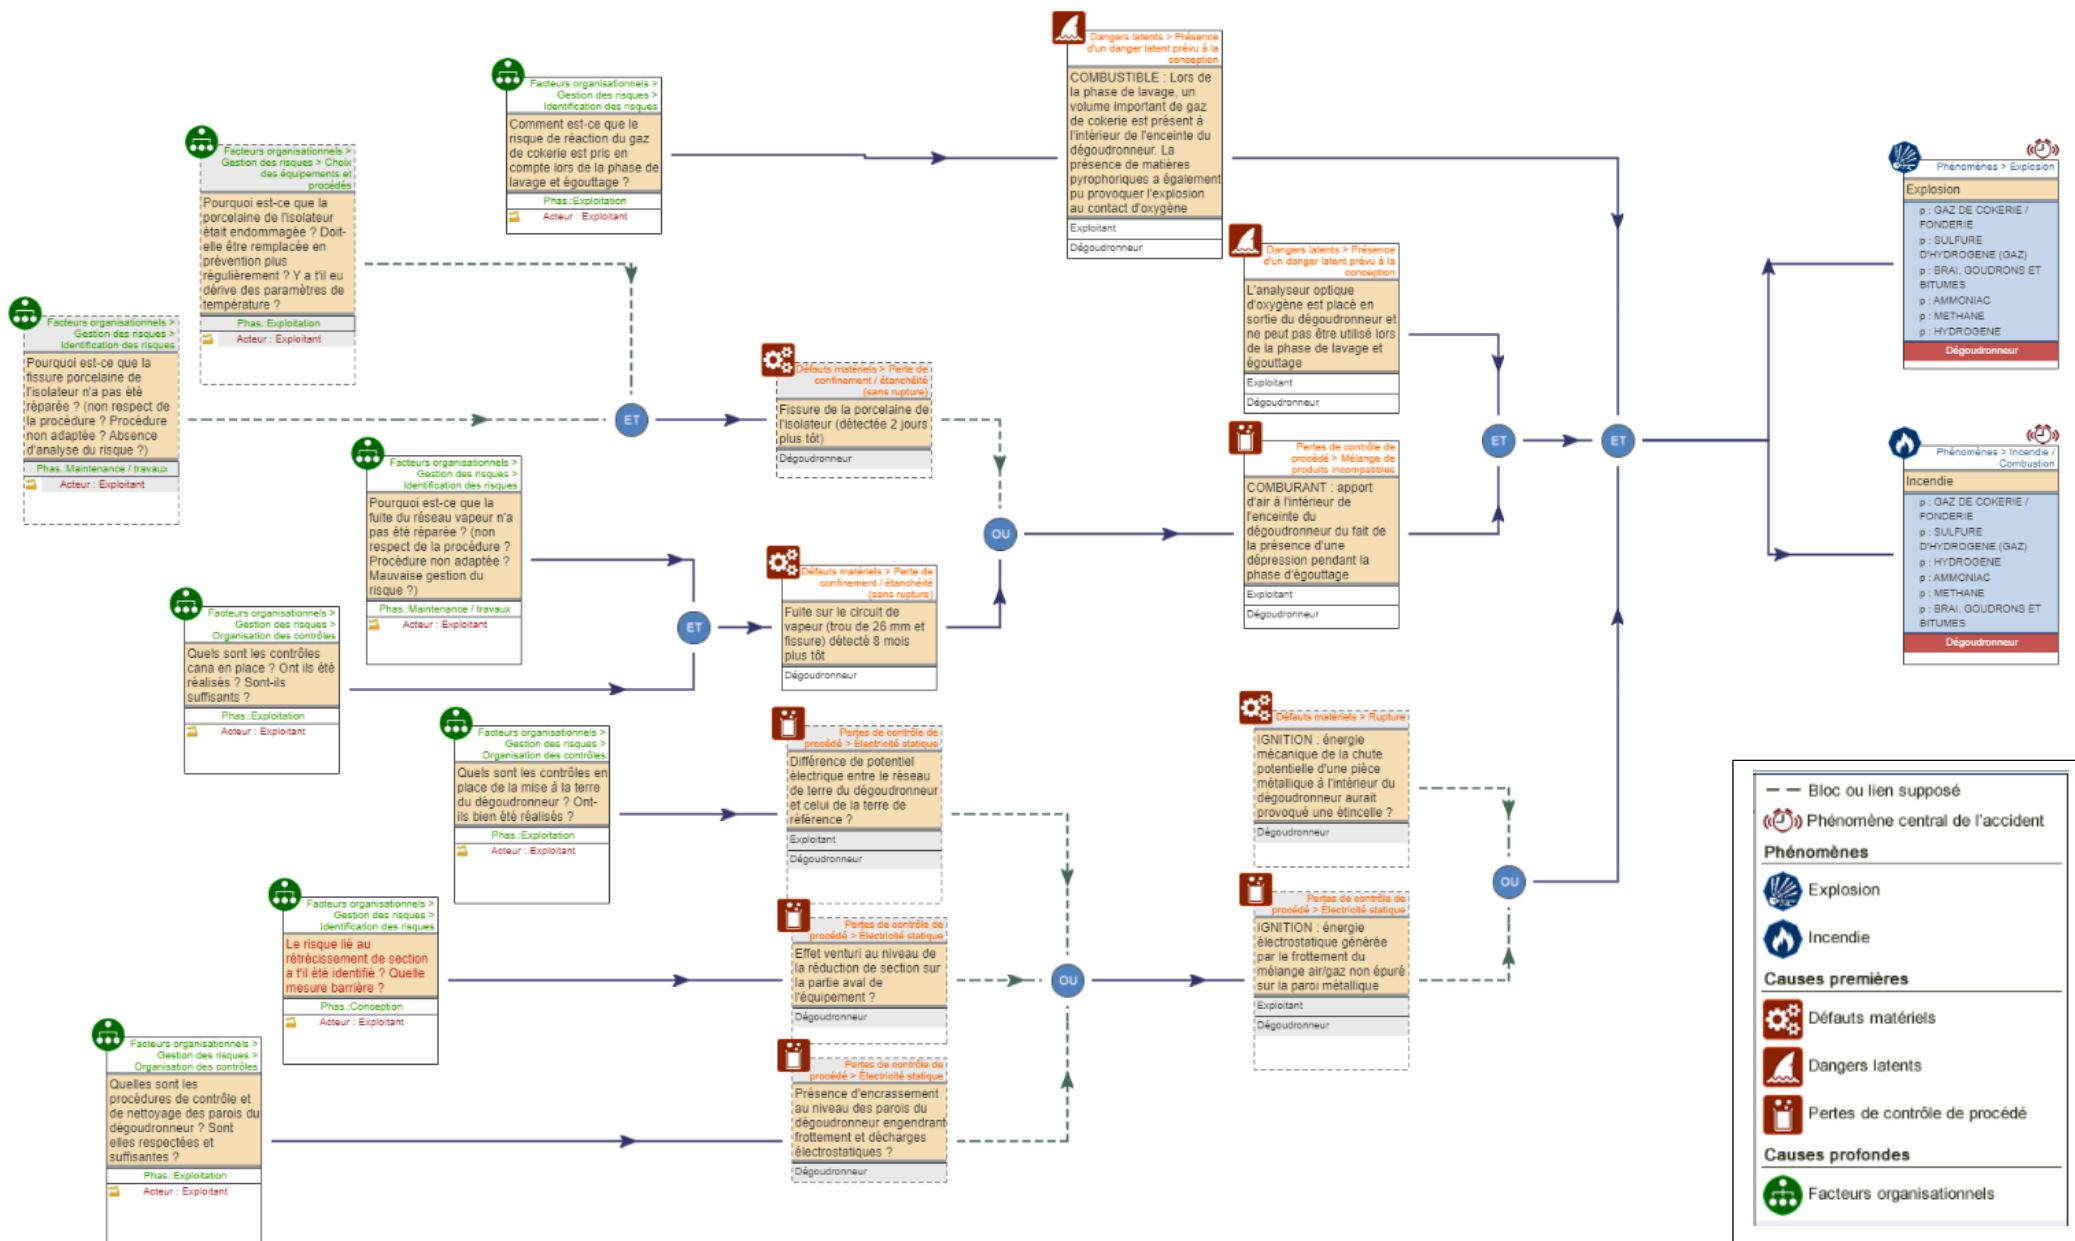
Les causes organisationnelles à traiter sont :

- **l'identification et la gestion des risques** (réactivité de réparation insuffisante vis-à-vis des équipements endommagés qui n'assuraient plus l'étanchéité, dépression de l'enceinte du dégoudronneur, absence d'inertage pendant la phase d'égouttage, effet venturi) ;
- **le choix des équipements et procédés** (faut-il envisager de changer de technologies sur certains éléments en cause ?) ;
- **l'organisation des contrôles** (gestion des anomalies à revoir, pas de contrôle du taux d'oxygène pendant cette étape, contrôle de l'état de propreté des parois pour éviter les frottements et les agrégats pyrophoriques).
