Épandage d'acétonitrile dans une usine pharmaceutique

06/09/2021

Aramon (GARD)

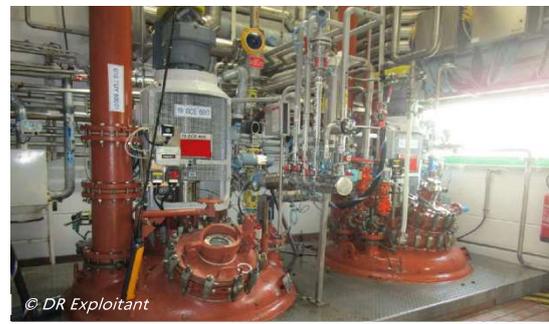
Photo 2 : lieu de l'épandage (Niv. 6 m)

Le lundi 6 septembre 2021, vers 3h45 du matin, une opération de transfert de produit est en cours entre la recette et un des deux réacteurs de l'atelier. Seule la moitié du volume de produit doit être transférée. Lorsque le niveau cible est atteint, l'opérateur se rend au local de manœuvre pour fermer la vanne de fond de la recette et stopper le transfert. Arrivé aux abords du local, l'opérateur constate une fuite de liquide qui coule à travers les étages. À cause de cet écoulement, il ne peut accéder au local pour fermer la vanne. L'opérateur contourne alors la zone de fuite et se rend au niveau supérieur (+3 m) pour voir si la fuite provient du tableau de pontage intermédiaire situé à cet étage. Il constate une fuite encore plus abondante en provenance du niveau supérieur (+6 m). Par un chemin détourné, il accède à ce niveau et constate une flaque importante sur le sol et un jet de solvant entre les 2 réacteurs. Il se rend alors immédiatement dans la salle de contrôle et déclenche l'arrêt d'urgence à 3h55. Selon les procédures en vigueur, il tape

la boîte à briser, ce qui déclenche la sirène POI, l'évacuation de l'atelier et la mise en sécurité de l'installation. La vanne de rejet des effluents aqueux du site vers le RHÔNE est fermée. L'équipe d'intervention met en place un périmètre de sécurité. Les mesures effectuées confirment une forte concentration de COV dans l'atelier. Une ventilation des locaux est mise en place et un robinet incendie armé (RIA) est utilisé pour diluer la fuite au sol et permettre son évacuation rapide vers l'égout chimique puis le bassin toxique de la station d'épuration. Le plan d'opération interne (POI) est levé à 5h25.

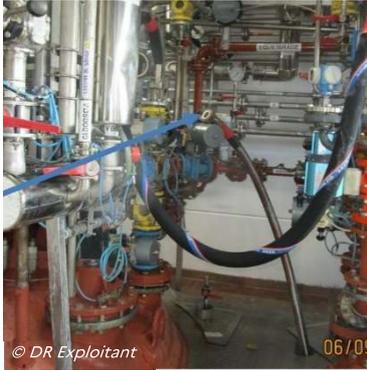
Photo 3 : Flexible process non raccordé

L'épandage s'est produit par un flexible process non raccordé sur la ligne de transfert et non bouchonné.

L'épandage est lié à un défaut de configuration du circuit de transfert entre la recette et le réacteur. L'opérateur, responsable de la mise en place du circuit, n'a pas l'information que la configuration de référence a été modifiée.

- partage de l'information sur le montage provisoire en place auprès des équipes et pose d'un affichage local ;
- condamnation du piquage de la ligne n'ayant plus d'utilité sur le tableau de pontage intermédiaire (niv. +3 m) ;
- révision des étiquettes d'identification des piquages ;
- nouvelle sensibilisation des opérateurs concernant le test pression ;
- rappel aux équipes et réalisation d'une visite d'observation terrain concernant la mise en place effective des bouchons sur les lignes.

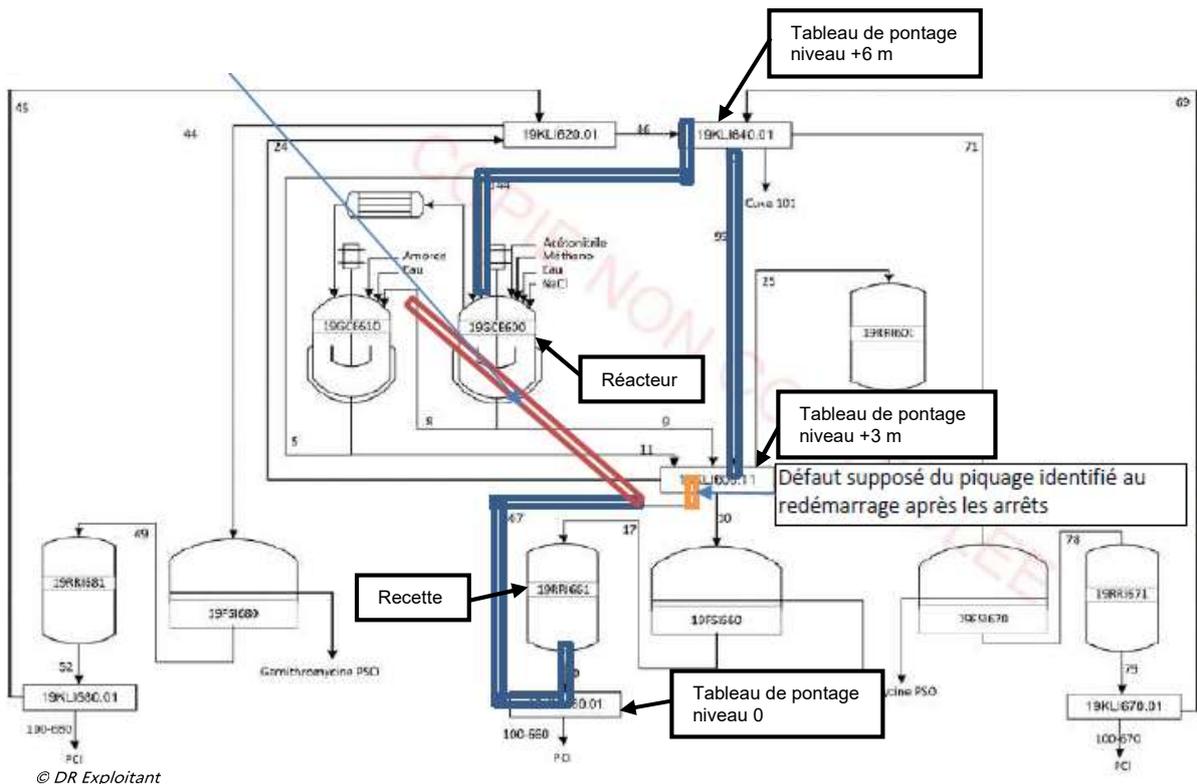
Cependant, le lendemain, face à des urgences devant être traitées prioritairement, le service maintenance reporte l'intervention. Une déviation du circuit est mise en place pour le transfert suivant 5 jours plus tard. La déviation consiste en la mise en place d'un flexible sur la ligne fixe située en amont du tableau de pontage intermédiaire (niv. +3 m) et reliant directement le réacteur, en by-passant les tableaux de pontage intermédiaire (niv. +3 m) et aval (niv. +6 m). À la fin de l'opération, le flexible est déconnecté du réacteur et non bouché. Le jour de l'événement, encore 5 jours après, lors d'un nouveau transfert de produit, l'information de cette modification s'est perdue.

Cheminement normal
-

Flexible mis en place

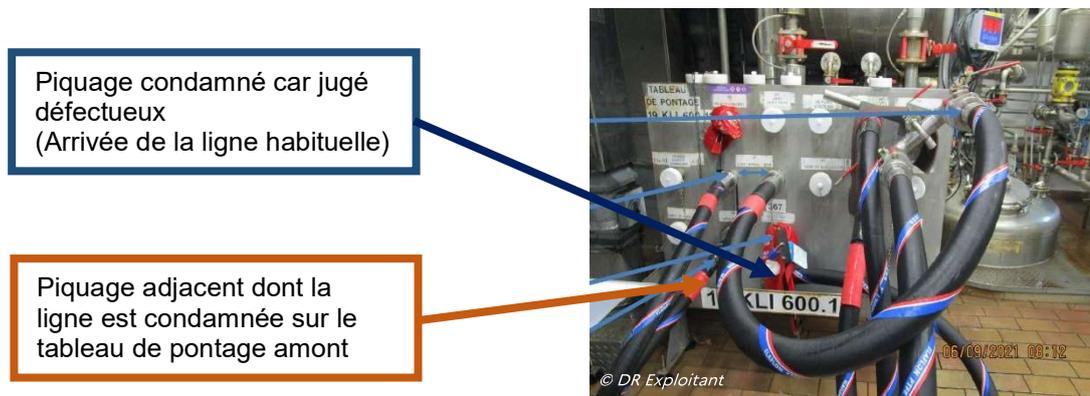
Photo 4 : Tableau de pontage niv. +3 m

Le jour de l'incident, sur le tableau de pontage intermédiaire (niv. +3 m), l'arrivée de la ligne habituelle, qui correspond au piquage jugé défectueux, est condamnée physiquement. Le piquage adjacent dispose d'une identification dont les chiffres et les lettres sont ressemblants à celle-ci. De plus, l'étiquette est un peu abîmée suite au contact répété avec les substances transférées. Cette liaison, n'ayant plus d'utilité, est condamnée sur le tableau de pontage amont (niv. 0 m), mais ne l'est pas sur le tableau de pontage intermédiaire au niveau de l'opérateur (niv +3 m). Celui-ci, ne disposant pas de l'information de modification du circuit, branche, par automatisme, le flexible sur le piquage adjacent (pensant le brancher au bon emplacement). Il pense donc, à tort, avoir réalisé un circuit de transfert conforme à la feuille de fabrication.
