INCENDIE SUR LES PAROIS D'UN FOUR D'UN INCINÉRATEUR DE DÉCHETS DANGEREUX

01/10/2021

Saint-Vulbas (Ain)

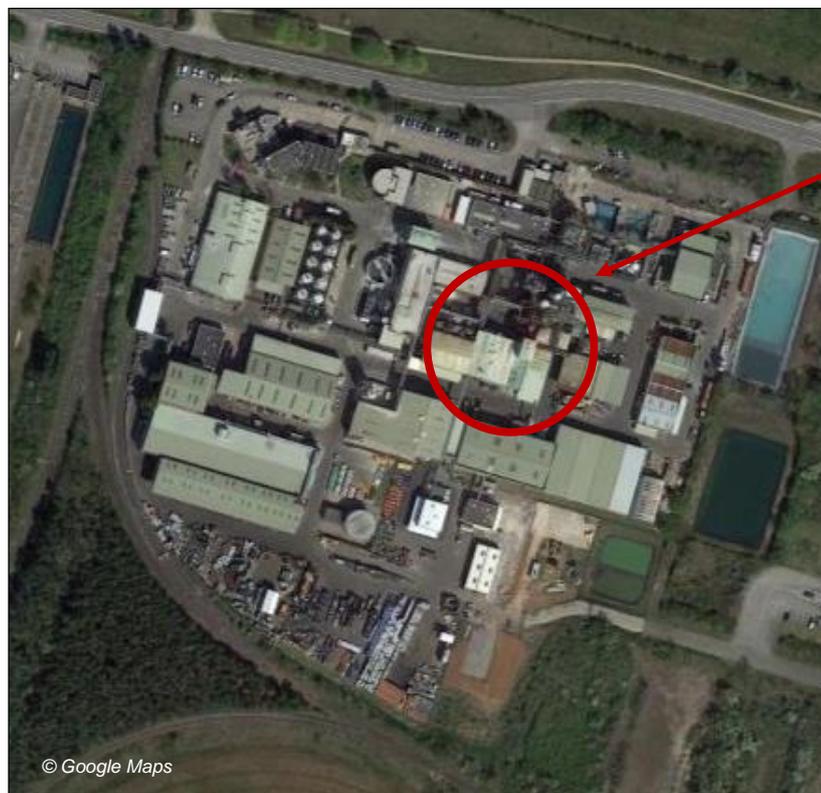
Zone du sinistre

Le sinistre se déroule sur la façade de la post-combustion du four rotatif. Celui-ci est autorisé pour traiter 35 000 t/an de déchets dangereux : déchets solides, pâteux, liquides, gazeux, à haut potentiel calorifique (HPC), à bas potentiel calorifique (BPC) et des déchets d'huile.

La post-combustion peut être alimentée par des déchets liquides à haut pouvoir calorifique ou à défaut par des brûleurs au fioul pour porter les gaz de combustion à une température de 1100 °C (obligation réglementaire pour l'incinération de déchets dangereux halogénés).

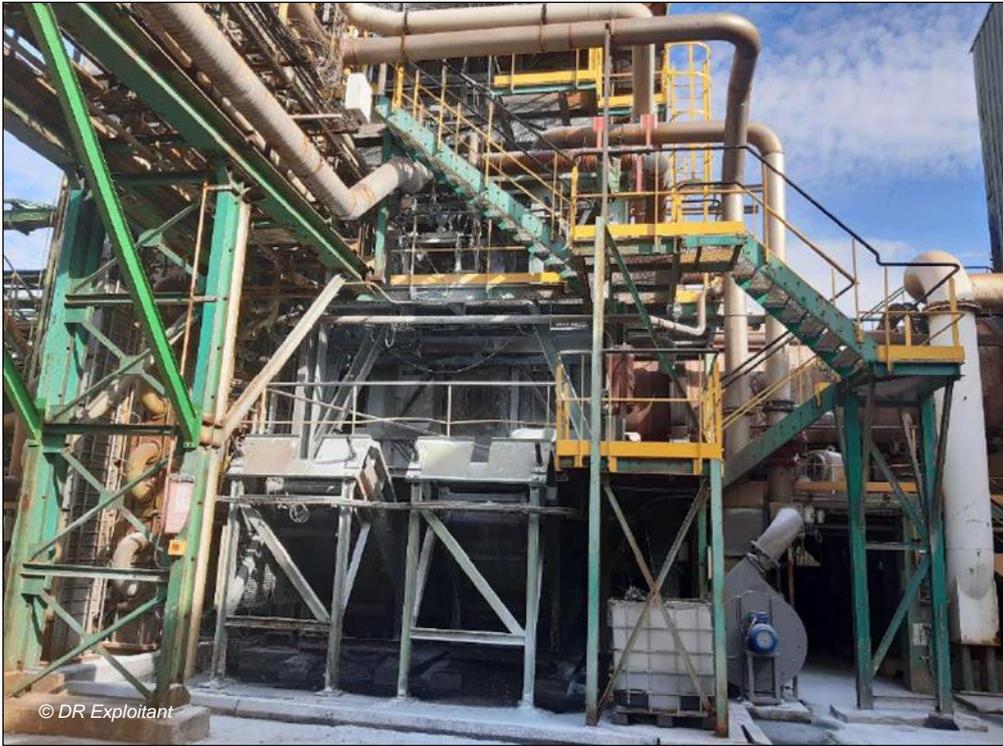
Le vendredi 1^{er} octobre 2021 dans la soirée, un incendie débute sur la paroi de la post-combustion du four rotatif.

L'origine de l'incendie a été identifiée par l'exploitant. Une projection de fioul s'est enflammée sur la paroi externe de la post-combustion. Celle-ci est en effet chaude (température estimée de l'ordre de 80 °C). Toutefois, le flexible ayant été détruit par l'incendie, l'exploitant n'a pas été en mesure de préciser la cause de la projection. Plusieurs hypothèses sont possibles : un débranchement du flexible, une fuite au niveau du joint ou une fuite du flexible de fioul.

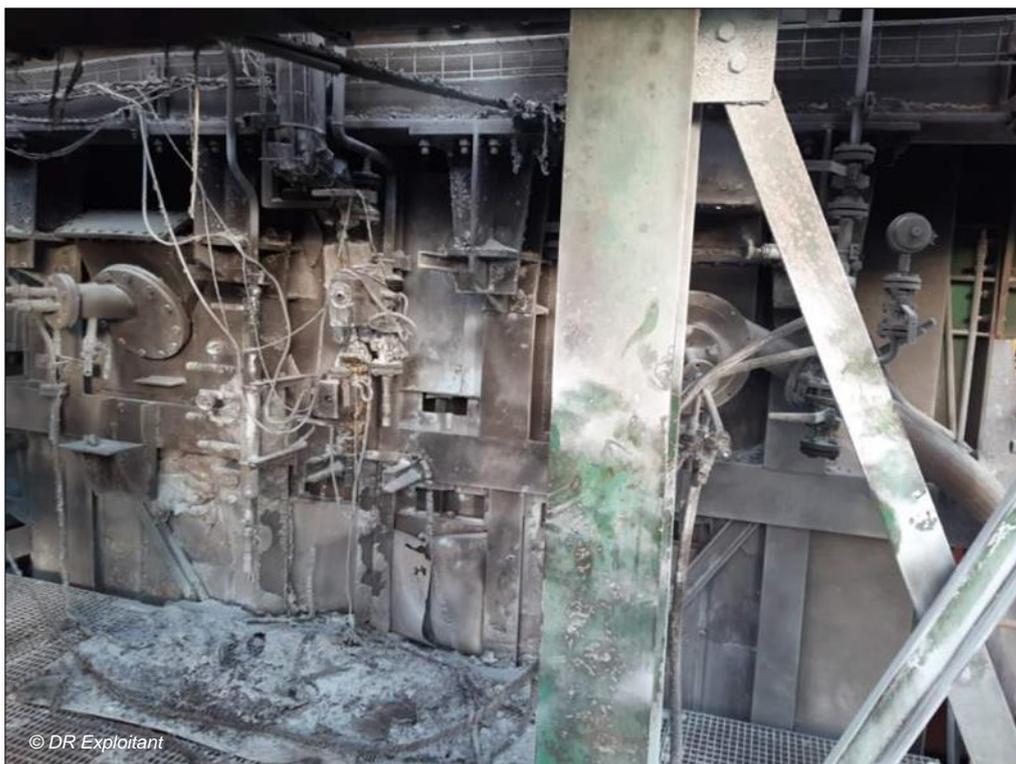
Des dégâts matériels sont observés au niveau des installations avec la dégradation des brûleurs ainsi que des lignes d'injection sur la structure de la post-combustion.

Une expertise de la structure de la post-combustion est effectuée par un bureau d'études et montre que celle-ci n'a pas été endommagée par le départ de feu, que la stabilité de la structure métallique porteuse de l'installation ne présente pas de défaut.

L'exploitant apporte également des modifications techniques à son installation. Il éloigne les ensembles tuyauteries – vannes – débitmètre des combustibles liquides de la façade de la post-combustion.
