# FEU D'UN BÂTIMENT D'EXPÉDITION DE MARCHANDISES

20/11/2021

Crissey (Saône-et-Loire)

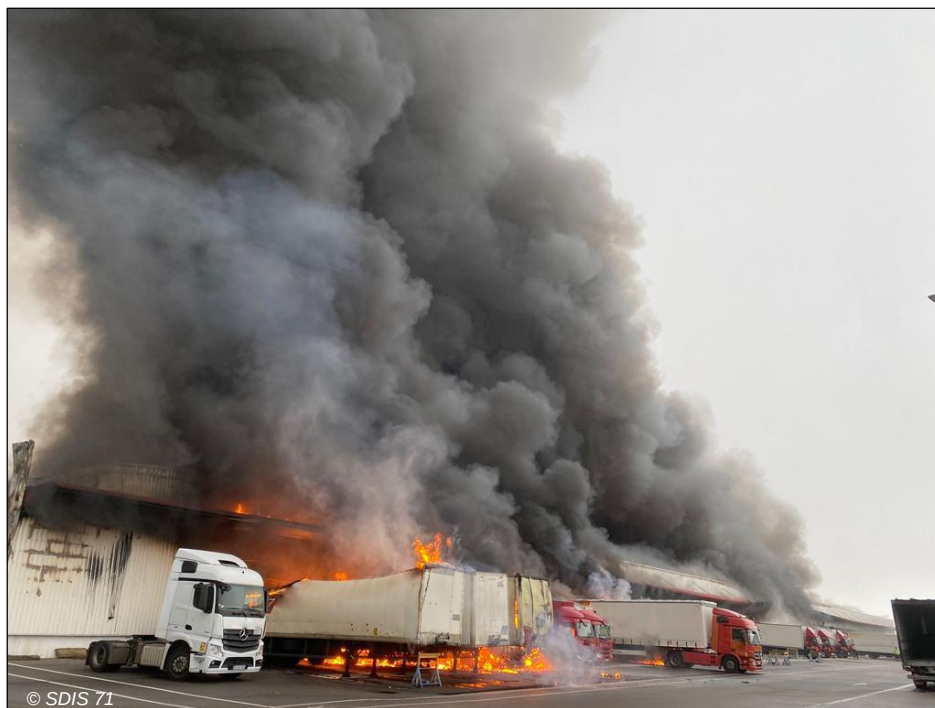
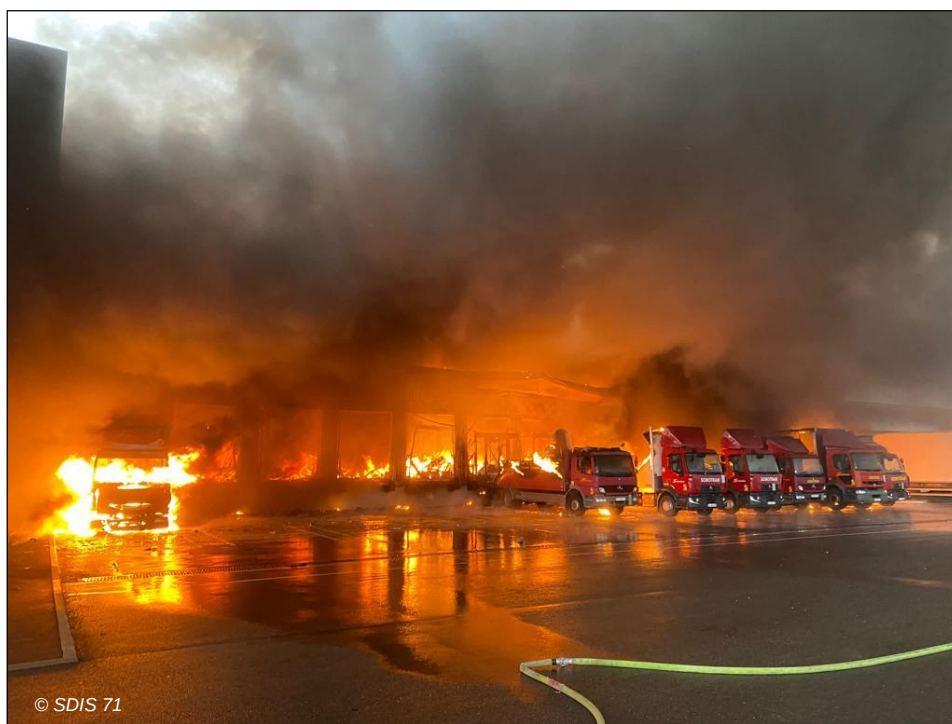
Vers 10h30, les services de secours extérieurs arrivent. Les flammes commencent à sortir du toit.

Le feu se propage ensuite sur le quai de transit, enflammant des véhicules se trouvant à quai.

Une épaisse fumée noire se dégage et des bruits d'explosion sont entendus.

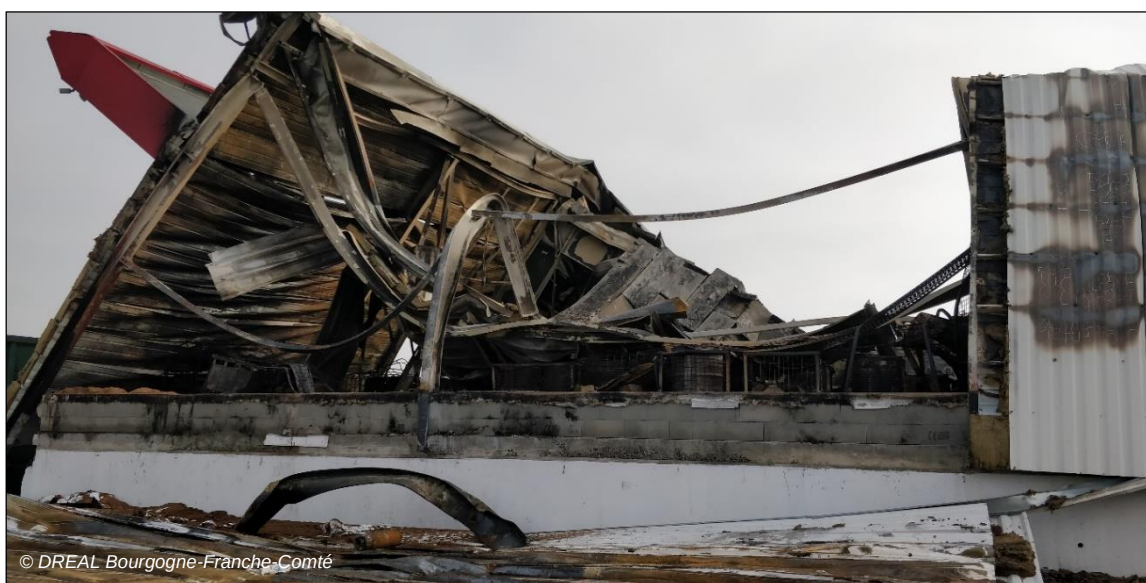
D'importantes dégradations sont observées sur le bâtiment. Sur la façade Est, aucun dommage n'est observé sur le pignon. En revanche, sur la façade Ouest, le pignon présente un fort impact thermique. La façade Sud du bâtiment est également fortement impactée. Au niveau de la toiture, la zone centrale et la zone Ouest sont effondrées tandis que la zone Est et la zone des bureaux sont peu ou pas sinistrées. Au total, l'exploitant estime que 85 % de la plateforme a été détruite. Il est à noter par ailleurs que sur la façade Nord-Ouest du bâtiment, une longueur de 12 m de bardage est tombée à plat sur le bitume. Ce type de paroi est normalement prévu pour s'effondrer vers l'intérieur.

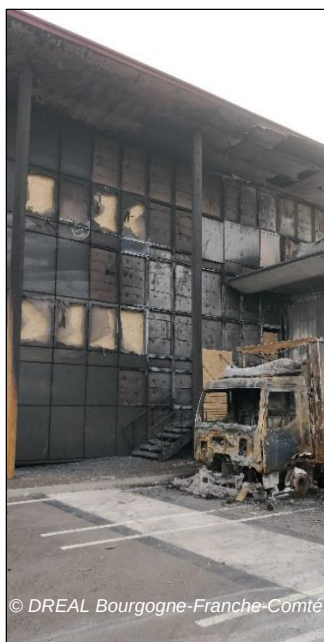
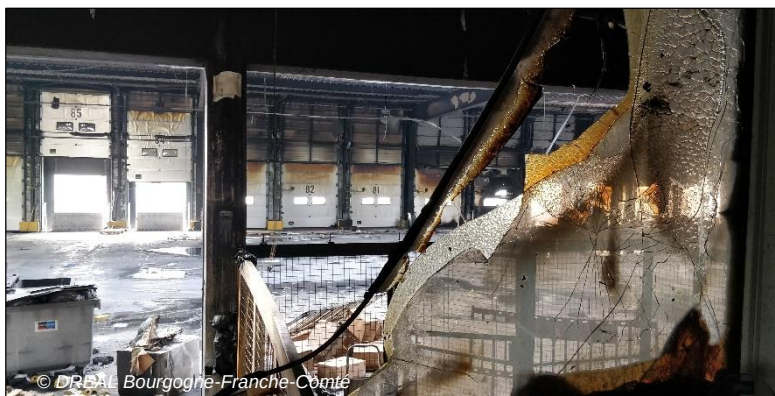
Des dégâts ont par ailleurs été constatés dans les bureaux administratifs et d'exploitation, rendant ces derniers inutilisables en l'état.

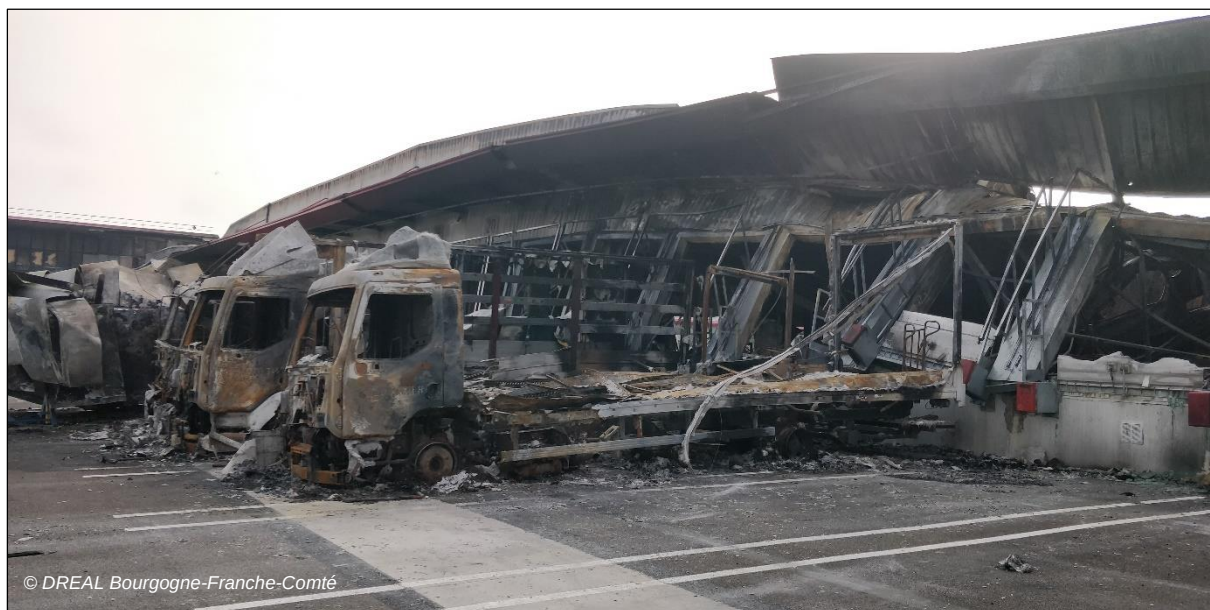
22 porteurs de 12 t et 7 remorques poids lourds ont été détruits. Il est à noter qu'un certain nombre de véhicules n'étaient pas à quai mais en livraison.

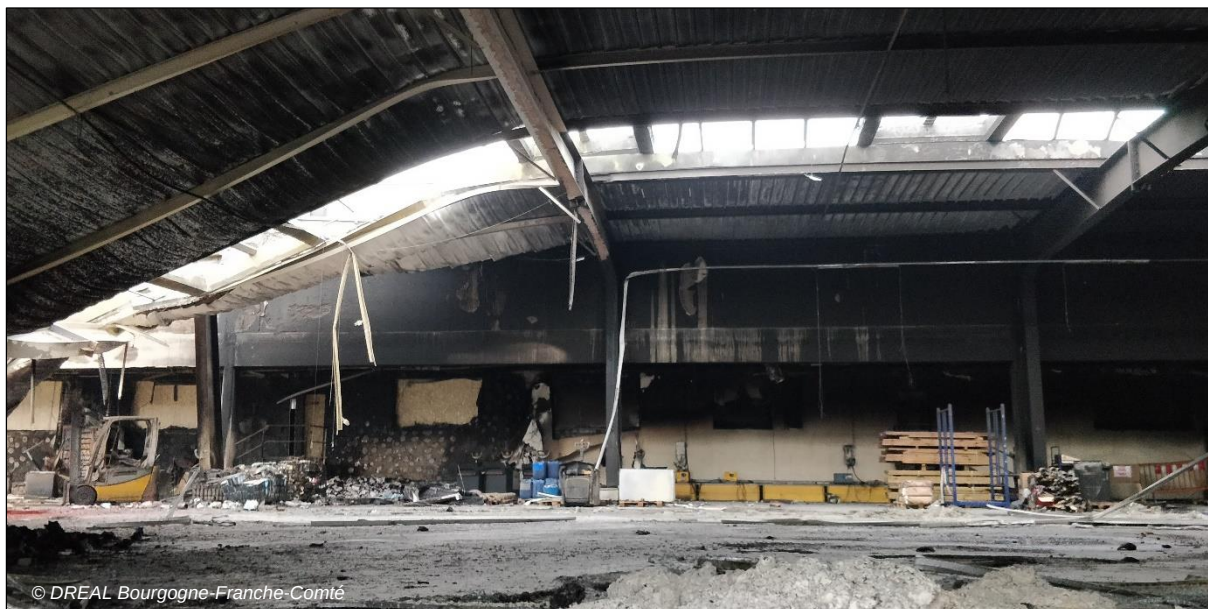
L'ensemble des marchandises présentes sur la plateforme de transit a été détruit lors du sinistre. L'incendie ayant eu lieu un samedi, les quais étaient dans une situation de charge maximum, mais sans pour autant occuper toute la surface au sol. Il est à noter que sur cette plateforme, le fret est déposé au sol et n'est pas empilé. L'extraction informatique montre que plus de 250 tonnes de marchandises diverses étaient présentes lors du sinistre, dont 3,7 tonnes de matières dangereuses (comprenant notamment des liquides inflammables).

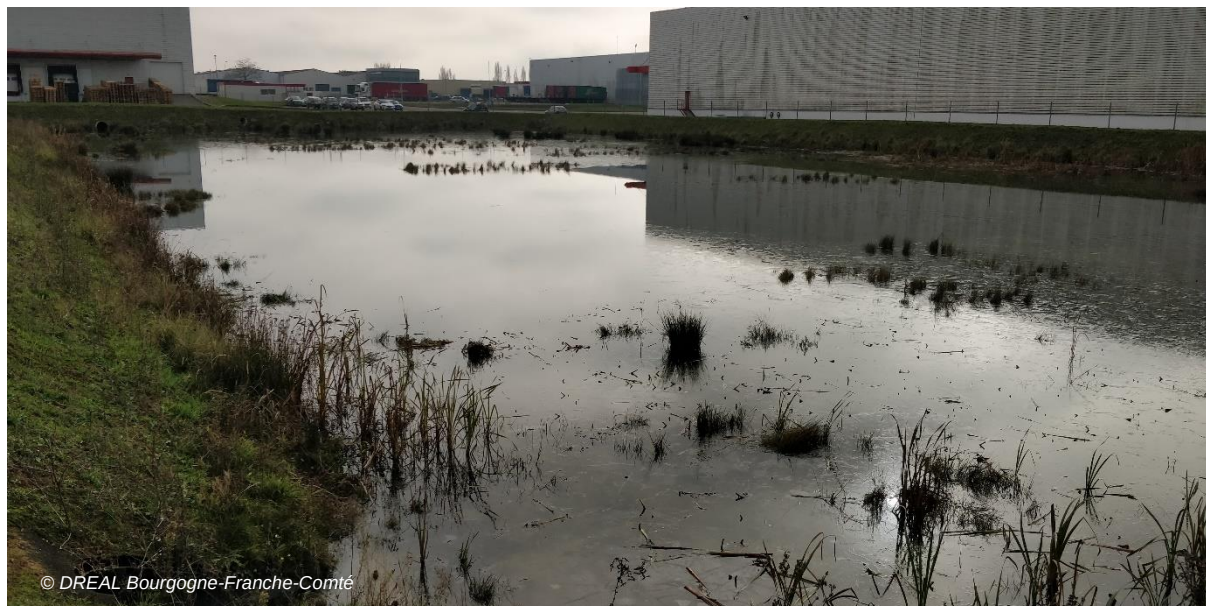
Au niveau des effets environnementaux, les eaux d'extinction n'ont pas généré d'impact sur le milieu extérieur. En effet, la vanne d'isolement du bassin général de rétention des eaux d'extinction a été fermée

très rapidement après le début du sinistre et le bassin recouvert d'un géotextile et d'une géomembrane étanche a permis de contenir les eaux d'extinction.
