## Incendie de séchoir dans une coopérative agricole 14/10/2024

### BOISSEAUX (LOIRET) France

Silo  
Séchoir  
Céréales  
Organisme stockeur  
Incendie

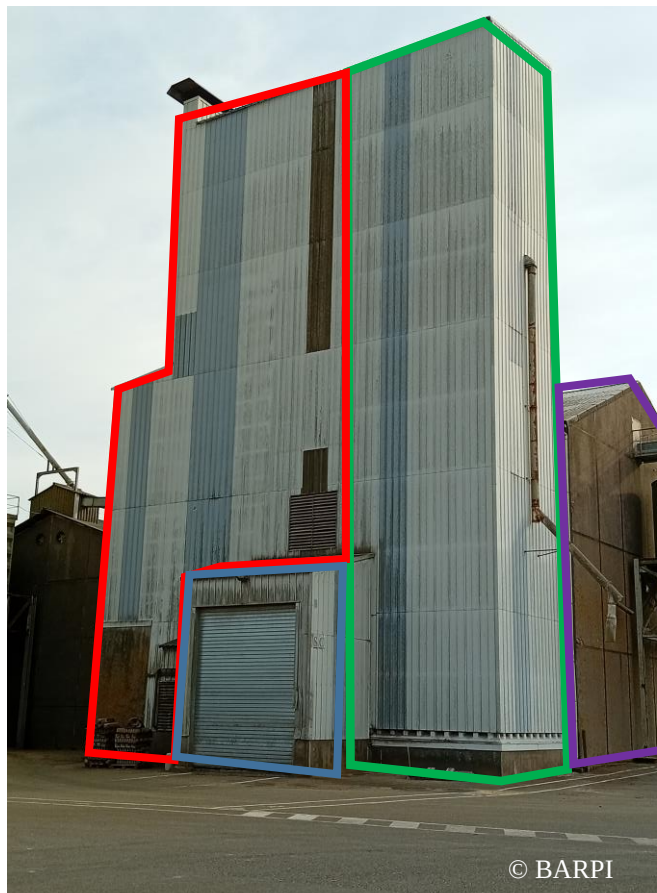
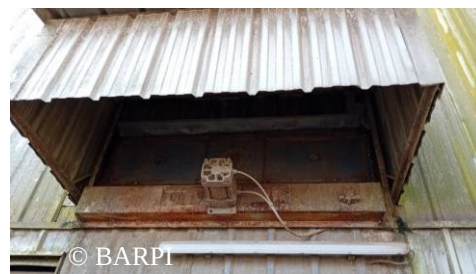
Il s'agit d'un séchoir à grains, de marque SATIG Type 85 SRD 4000 pts, mis en service en décembre 1985.

D'une puissance de 5,2 MW, il est alimenté au propane et situé dans une structure indépendante des capacités de stockage.

Il se trouve dans un bâtiment en structure métallique, avec bardages métalliques et toiture en bac acier, d'une hauteur de 26 m.

- le **séchoir** à proprement parler, d'une capacité de 70 t ;
- une **cellule tampon** de 300 t (palplanche, fermée par le bardage), surmontée d'un émotteur ;
- un **poste de déchargement** (non communiquant avec le séchoir), relié à une fosse de 25 t, munie de grilles.

À l'arrière, on devine une structure abritant un **ancien séchoir**, à l'arrêt.

À noter que le séchoir dispose d'une trappe de vidange rapide, située pratiquement au droit de la porte d'accès. Celle-ci est condamnée depuis de nombreuses années et non connue de l'exploitant au moment de l'événement. Ce point laisse supposer une évolution structurelle de l'équipement au cours du temps.

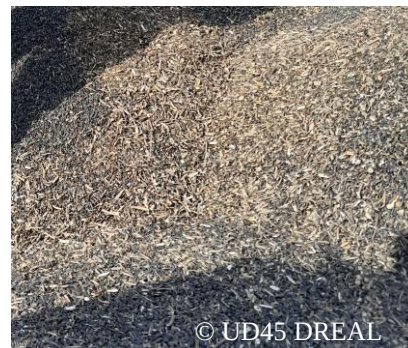
Enfin, un lot extrait lors de l'événement met en évidence la présence de nombreux débris parmi les graines de tournesol, ainsi que de la moisissure en surface.

En conclusion, l'organisation en place rend incontournable le pré-stockage sur site, facteur de risque, tout comme la présence significative d'impuretés ou le séchage de matière avec un taux d'humidité élevé.
