# Inondation de sites industriels majeurs

5 et 6 décembre 2013

ROYAUME-UNI

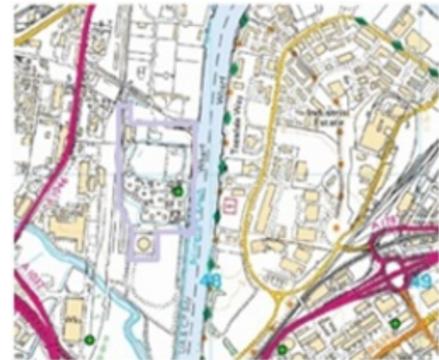
Schéma 1. Source Environment Agency

Inter Terminals, Terminal de Riverside, est situé sur la rive Nord de la rivière Tees. Le site assure le stockage en vrac de substances chimiques liquides dans des cuves en surface, avec des installations pour exécuter les opérations d'import-export associées à l'expédition par voie maritime ou routière ou par canalisations. C'est une installation de stockage Seveso seuil haut. Le site est largement automatisé, avec commande à distance des vannes afin d'autoriser la sélection automatique des modes de transport.

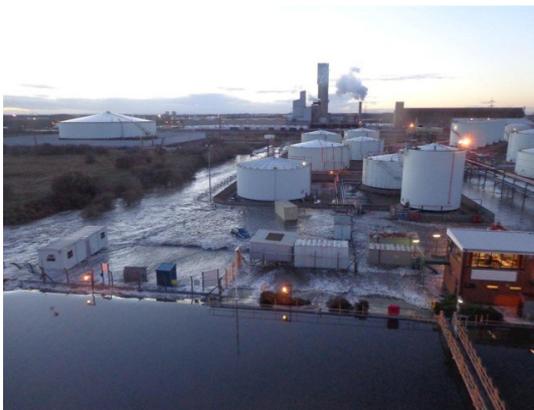
Schéma 2. Vue du terminal inondé depuis un bateau amarré à la jetée. (Source : Cleveland EPU)

La tempête entraîne une élévation du niveau d'eau de la rivière, qui monte à 4,3 m AOD et submerge le dispositif de protection contre les crues et le Billingham Beck. Cette submersion provoque une érosion qui a pour effet d'abaisser le niveau de protection efficace. L'important volume d'eau pénétrant le site depuis la digue et le ruisseau inonde le site tout entier à hauteur de 1,8 m.

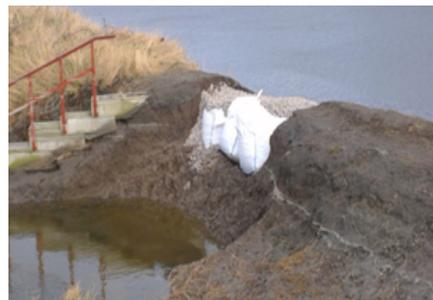
Schéma 3. Rupture de la digue de protection, avec dispositif d'étanchéité provisoire.  
(Source : Inter Terminals)

La digue de protection de la rivière a été surélevée et est maintenant à 4,85 m AOD. Des travaux sont prévus pour protéger le reste de l'enceinte du site au même niveau. Le niveau final de protection du site confèrera à celui-ci un risque de submersion de 0,1 %, soit une inondation tous les 1 000 ans.

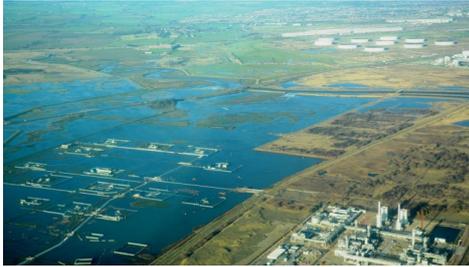
Schéma 5. Salines SABIC et rupture du système de protection contre les crues.  
(Source : Environment Agency)

Vers 23 heures, tandis qu'il effectue sa tournée habituelle dans les salines et les cavités, un technicien spécialiste des procédés entend un grand fracas et voit ce qu'il décrit ensuite comme un tsunami, un mur d'eau provenant de la crique Greatham et se dirigeant vers la zone des salines et des cavités, qui stocke plusieurs milliers de tonnes d'hydrocarbures dans des cavités salines souterraines. Heureusement, le technicien se trouve dans un endroit sûr, protégé contre la montée des eaux.

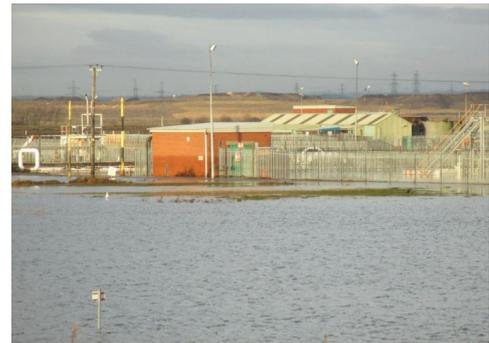
Schéma 6. Salle de commande de la saline – à noter : la marque de niveau d'eau sur le mur de la salle de commande,  
(Source : Sabic UK Ltd)

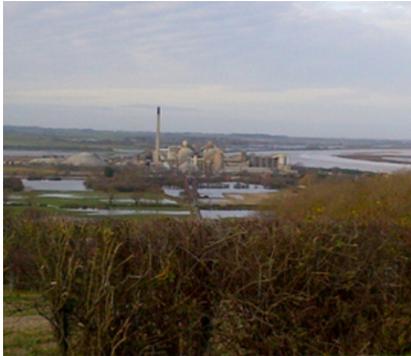
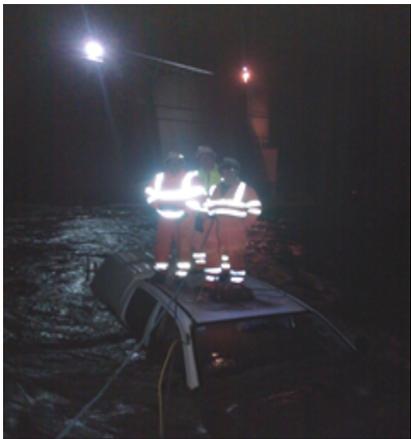
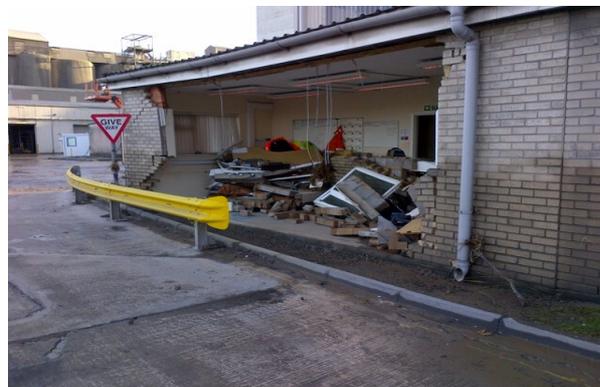
(DR : CEMEX)

Malgré l'activation de plans d'urgence anti-inondation, la rupture est bien plus importante que prévu et le site entier est inondé, jusqu'à 3 m en certains endroits. Le site est privé d'électricité et tous ses moyens de communication sont coupés.

L'eau et la vase provoquent des dommages catastrophiques et irréparables aux systèmes de commande, aux réseaux d'alimentation électrique, aux systèmes d'air comprimé, aux bâtiments et au four à ciment, qui demeure inopérant faute de refroidissement suffisant. Les systèmes à basse et haute tension sont endommagés par des infiltrations d'eau aux terminaisons des câbles. La production est arrêtée à cause de l'inondation.

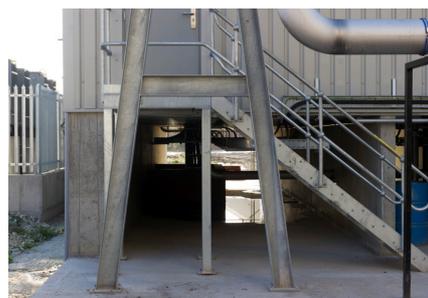
Source : Environment Agency

Sur le site, le maximum de câbles et de biens d'équipement est surélevé à 2 mètres au-dessus du niveau du sol. Par exemple, le nouveau poste de compression est construit sur un soubassement d'acier, comme le montre le schéma ci-contre.
