Débordement d'un réservoir semi-enterré de carburacteur

Le 30 décembre 2005

Sainte-Marie – [Réunion]
France

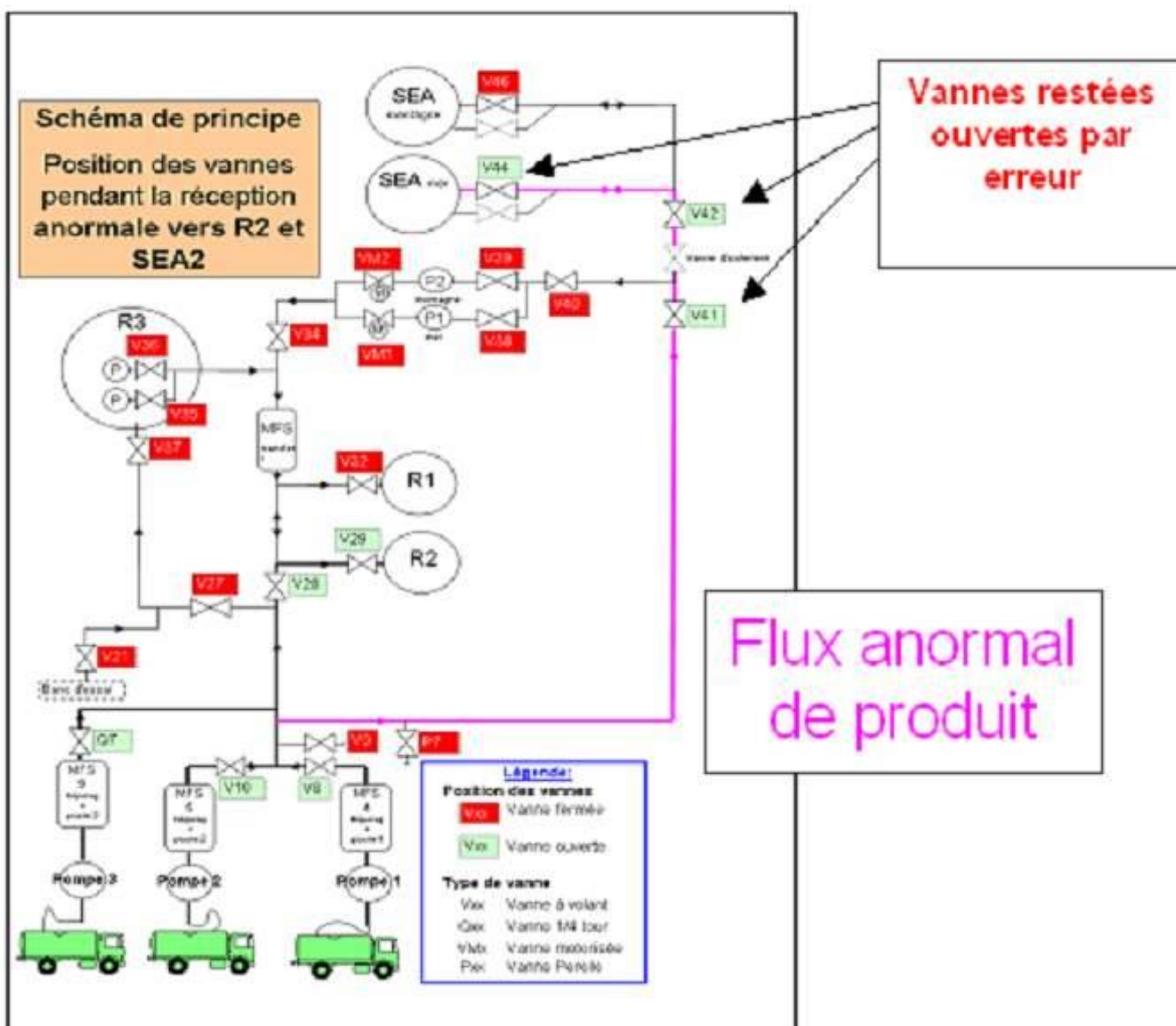
Le dispositif de sécurité (détecteur de niveau haut alarmé) installé sur le bac SEA2 n'a pas fonctionné.

Vers 8h30, un opérateur du site B aperçoit du carburéacteur s'écoulant par les deux évents du bac SEA2 : un appel téléphonique est adressé au dépôt A afin de faire cesser le transfert. L'opération de dépotage est arrêtée immédiatement par action de l'arrêt d'urgence.

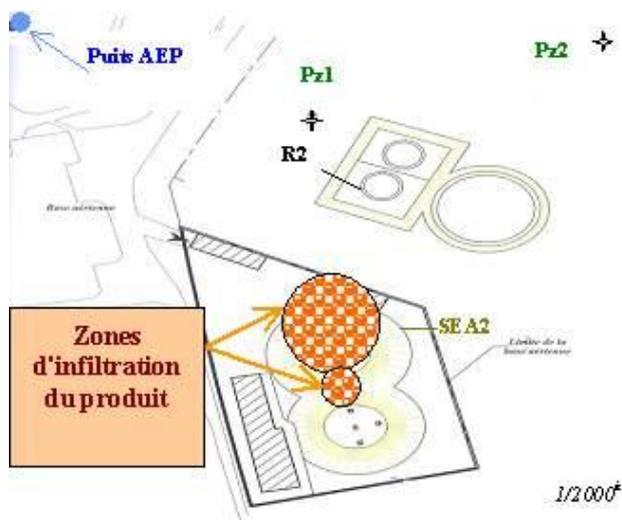
Un volume estimé à 33 m³ s'est répandu. Le produit s'est écoulé sur la surface recouvrant le bac enterré et s'est infiltré dans le sol, en dehors de la cuvette ainsi que sur le parking mitoyen dans la zone B. Ce parking est raccordé à un séparateur d'hydrocarbures qui s'est très rapidement saturé. Une centaine de litres d'hydrocarbures s'est alors écoulée dans le réseau d'eaux pluviales dont l'exutoire se situe en mer.

▲ Zones d'infiltration du produit
Photo DR

Au mois d'octobre 2006, les bennes de stockage des terres souillées ont été évacuées du parking du dépôt B, vers un site spécialement aménagé pour le traitement des terres. L'excavation des terres s'est poursuivie au droit de la zone polluée. Le traitement des terres polluées par bio-venting a débuté en décembre 2006. Environ 1000 m³ de terres ont été excavés depuis le jour de l'accident.
