Déversement accidentel de fuel lourd dans un terminal pétrolier

21 juin 2003

Port pétrolier de Göteborg
Suède

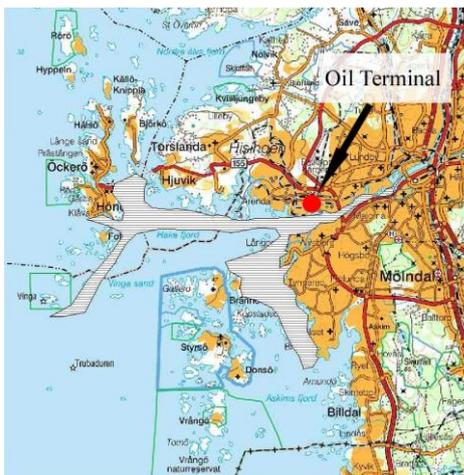
La zone indiquée sur la carte représente le déversement du fioul et son cheminement jusqu'à l'archipel côtier de Göteborg. La fioul s'est répandu en suivant deux grandes directions : le sud et l'ouest du port de Göteborg.
