## Explosion d'un surchauffeur au sein d'une unité de vapocraquage

15 juillet 2009

Saint-Avold (Moselle)

Pétrochimie  
Explosion de gaz  
Allumage / démarrage  
Consignes  
Automatismes / régulations

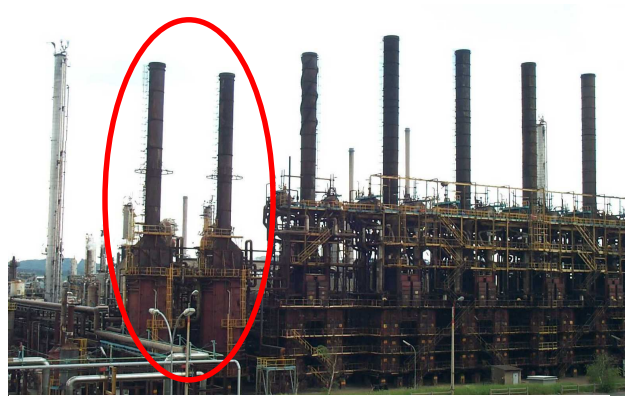
Cette installation est composée de nombreux équipements dont deux surchauffeurs (Figure 2). Leur rôle est d'augmenter la température de la vapeur produite au niveau des fours de craquage pour en éliminer les gouttelettes d'eau, à l'aide de 7 brûleurs alimentés en fioul-gaz. La vapeur surchauffée est ensuite utilisée comme force motrice pour le compresseur principal du gaz craqué (Figure 3).

Figure 2 : Vue des deux surchauffeurs de l'unité (DR)

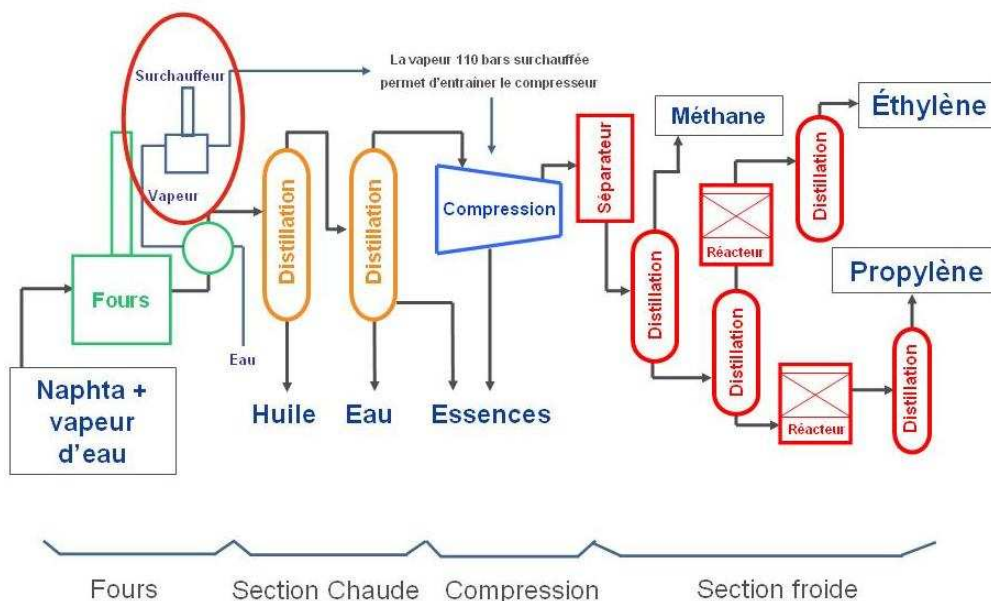
Figure 3 : Schéma de l'unité vapocraqueur
