# Injection intempestive de mousse dans un entrepôt de produits phytosanitaires

30 avril 2012

**Ludres (Meurthe-et-Moselle)  
France**

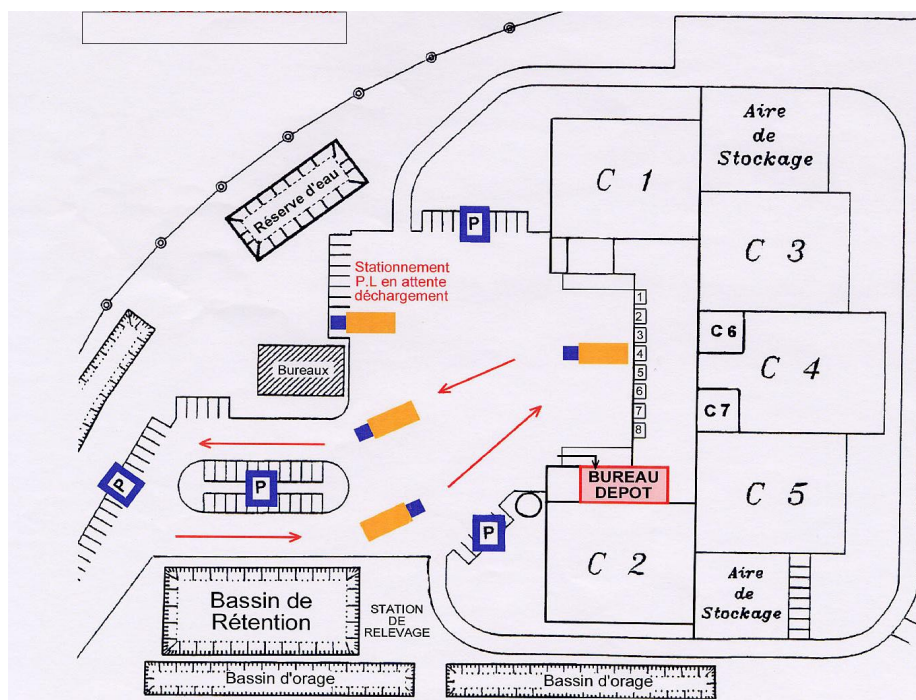
Figure 1 : Plan de la plate-forme logistique (DR)

L'entrepôt est composé de 7 cellules de 60 à 1 250 m<sup>2</sup> pour 10 m de hauteur (3 m pour les cellules de 60 m<sup>2</sup>), dévolues chacune à certains produits dangereux (figure 1). Les parois présentent une classe de résistance au feu REI 120, les portes sont munies de dispositifs de fermeture automatique et les cellules sont protégées contre l'incendie par un dispositif d'extinction automatique par noyage à la mousse.

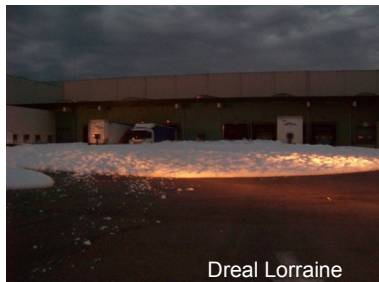
Figure 5 : trajectoire suivie par l'équipe de reconnaissance des pompiers (DR)

- Vers 20h00 : malgré l'absence de signes visibles d'incendie, les pompiers décident d'effectuer une reconnaissance dans la cellule 1 : une cordée de trois pompiers équipés d'appareils respiratoires isolants pénètre dans la mousse recouvrant les locaux annexes pour accéder à la porte de la cellule 1 (Figure 5). Quelques minutes plus tard, deux pompiers ressortent dans un état d'épuisement physique tandis que le 3<sup>ème</sup> pompier est porté manquant. Une nouvelle reconnaissance permet de le retrouver inanimé au sol : en arrêt cardio-respiratoire, il est aussitôt ranimé puis transporté à l'hôpital dans un état très grave.

Les 2 pompiers survivants du trinôme de reconnaissance, ainsi que les membres des équipes de reconnaissance ultérieures, ont rapporté que la mousse à l'intérieur des bâtiments n'avait pas la même consistance que celle à l'extérieur. Ils ont fait état d'une réelle difficulté à progresser dans la mousse, de faire face à une substance très visqueuse qui rendait tout mouvement plus difficile. Ils ont également rapporté que la mousse était un obstacle à la vision, à tel point qu'une main devant les yeux n'était pas visible. De la même manière, la mousse constituait un isolant phonique qui interdisait tout échange verbal (autre que par radio) avec les autres pompiers du trinôme. Ils ont également signalé que, peu avant de ressortir, la mousse finissait par pénétrer à l'intérieur du masque respiratoire. La progression de l'équipe de reconnaissance était tellement difficile qu'elle n'a même pas pu pénétrer dans la cellule 1 et a fait demi-tour à peine sa porte atteinte (point rouge sur la figure 5).
