Incendie d'une ligne de production de tôles inox

23 décembre 2012

Gueugnon (Saône-et-Loire)

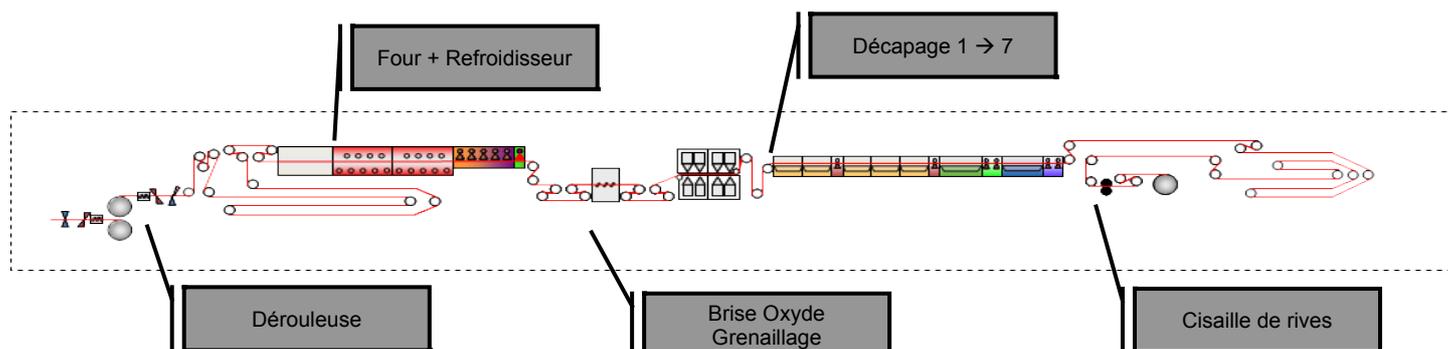
La ligne RD79 est composée :

- d'une section entrée avec dérouleuse et accumulateur
- d'une section four + refroidisseur
- d'une section brise-oxyde et grenailage
- d'une section décapage comprenant 7 bacs en polypropylène PPM :
 - 5 bacs chlorhydriques 1-2-3-4-5
 - 1 bac fluorhydrique UG3P n°6
 - 1 bac nitrique 7
- d'une section sortie avec accumulateur, cisaille de rives et enrouleuse

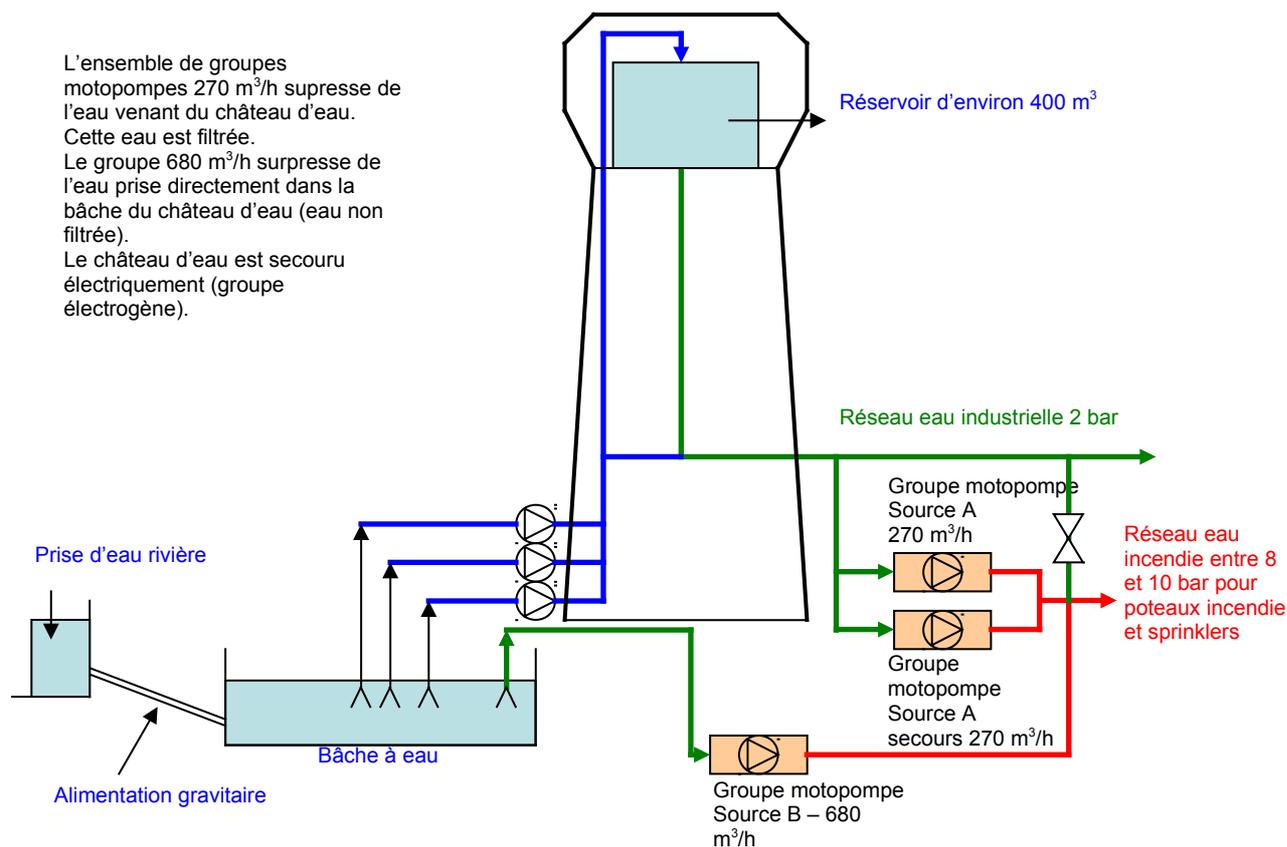
- d'un groupe motopompe source A de 270 m³/heure et de son secours de 270 m³/heure ;
- d'un groupe motopompe source B de 680 m³/heure.

Le groupe de 680 m³/heure puise directement l'eau dans la réserve située sous le château d'eau. Les 2 groupes motopompes de 270 m³/heure sont alimentés par l'intermédiaire du château d'eau et du réseau d'eau industrielle. L'ensemble des groupes alimentent les protections par sprinkler mais aussi les poteaux incendie (23 sur le site) et une partie des robinets d'incendie armés.

Le jour du sinistre les 2 groupes source A de 270 m³/heure étaient opérationnels, le groupe motopompe source B de 680 m³/heure était hors service suite à une panne importante survenue en juillet 2012 en cours de traitement.

L’effondrement a par ailleurs causé la rupture du réseau de sprinklage, provoquant un appel de débit d’eau très important au niveau des groupes motopompes. Le groupe motopompe de 270 m³/h (source A) s’est ainsi mis en sécurité. Une intervention manuelle par le personnel du site a été nécessaire pour mettre en service le groupe de secours de 270 m³/h.
