Rejet prolongé de mercaptans dans une usine chimique

21 janvier 2013

Rouen (Haute-Normandie)

Chimie lourde
Additifs
Mercaptans
Automatismes
Gestion des modifications
Décomposition

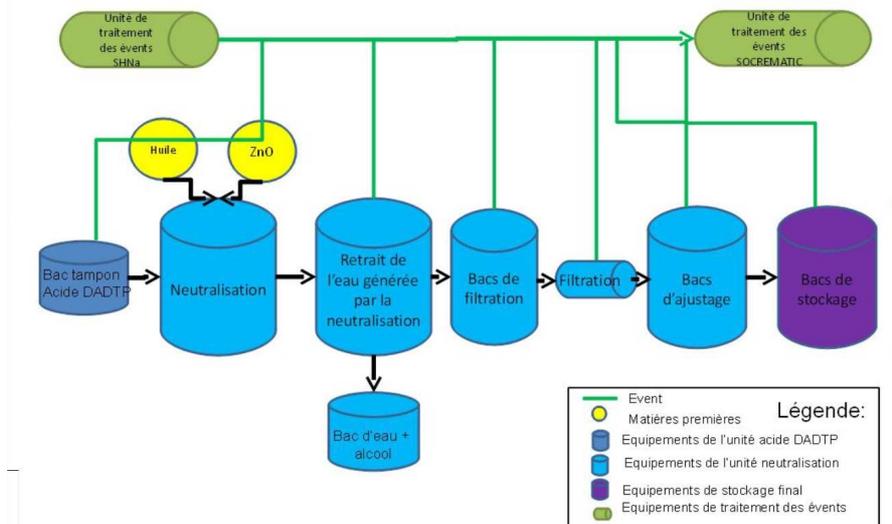
Fig. 3 : Partie finale du procédé de synthèse de DATP (DREAL Haute-Normandie)

Le complexe obtenu est dissous dans un hydrocarbure (schéma => huile), séparé de la phase aqueuse par stripping (schéma => neutralisation) et filtré avant ajustement de sa composition par ajout d'hydrocarbures. L'ajustage est réalisé dans le bac T76 de 30 m³ équipé d'une ligne de recirculation du produit avec pompe et dispositif de prélèvement manuel. La stabilité réactionnelle de l'échantillon est contrôlée sur place par l'opérateur qui a réalisé le prélèvement. La conformité commerciale du produit est ensuite vérifiée dans le laboratoire de l'usine. Si ses spécifications ne sont pas conformes, le produit est pompé à nouveau vers le processus de filtration pour une nouvelle filtration. Le produit conforme est envoyé vers les bacs de stockage (bac T35) de l'unité avant distribution commerciale (Fig. 3).

Vendredi 18/01 : alors que le bac d'ajustage T76 est en cours de remplissage par un lot de produit sorti de filtration, l'automate de conduite de l'unité, détectant un niveau très haut dans l'un des bacs de stockage du DATP, arrête vers 14 h la pompe de recirculation. L'activation de cette sécurité instrumentée permet d'éviter le sur-remplissage accidentel des bacs de stockages, le circuit de transfert entre ces bacs et celui d'ajustage n'étant équipé que d'un jeu de vannes manuelles empêchant toute commande à distance. La pompe de recirculation ne peut alors plus être mise en service depuis la salle de contrôle, mais uniquement en mode manuel depuis un tableau de commande moteur abrité dans un local technique de l'unité. Voulant redémarrer la pompe à 16h44 pour filtrer à nouveau la solution, un opérateur se trompe et démarre l'agitateur du bac T76. De retour en salle de contrôle, il constate que la pompe est toujours à l'arrêt et revient pour la démarrer localement. Déclaré conforme vers 22h30, le lot nouvellement filtré est finalement transféré dans un bac de stockage grâce à cette même pompe, tandis que l'agitateur reste en fonctionnement dans le bac vide.

Lundi 21/01 : l'analyseur de l'unité de traitement enregistre dans la nuit une hausse progressive des émissions d'H₂S et de mercaptans¹ à la cheminée (inférieures à 4,5 ppm). Des odeurs dans le bâtiment de l'unité alertent vers 8 h un opérateur qui effectue un prélèvement en démarrant la pompe. L'alarme de température haute dans le bac se déclenche peu après en salle de contrôle : la pompe est arrêtée et la température redescend. L'échantillon analysé révèle une décomposition dans le bac T76 et l'alerte est donnée.

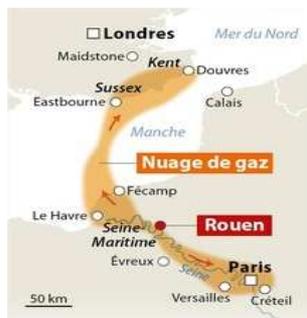
Fig. 6 : Synthèse de la trajectoire du panache les 21, 22 et 23 janvier 2013 (La Croix)

large zone géographique allant du sud de l'Angleterre à la région parisienne (Fig. 6), incommodant des dizaines de milliers de personnes et déclenchant parfois maux de têtes, nausées et vomissements passagers. Le suivi sanitaire de l'InVS sur la population proche de l'usine montre que l'accident a eu des répercussions faibles sur l'activité des services d'urgence de santé sur Rouen : moins de 20 consultations entre le 21 et le 22 janvier, dont 2 à domicile incluant une crise d'asthme traitée sans hospitalisation.

Mardi 22 janvier : dans la nuit, le vent tourne à plusieurs reprises. L'odeur de mercaptan atteint d'abord la région parisienne, puis le sud de l'Angleterre (Fig. 6 et 9). Le standard des services de secours parisiens reçoit plus de 10 000 appels dans la matinée. Le ministère de l'Intérieur diffuse un 1^{er} communiqué de presse vers 5 h. En préfecture, le centre opérationnel départemental (COD) est activé à 7 h et la cellule d'information des populations (CIP) à 10 h. Le

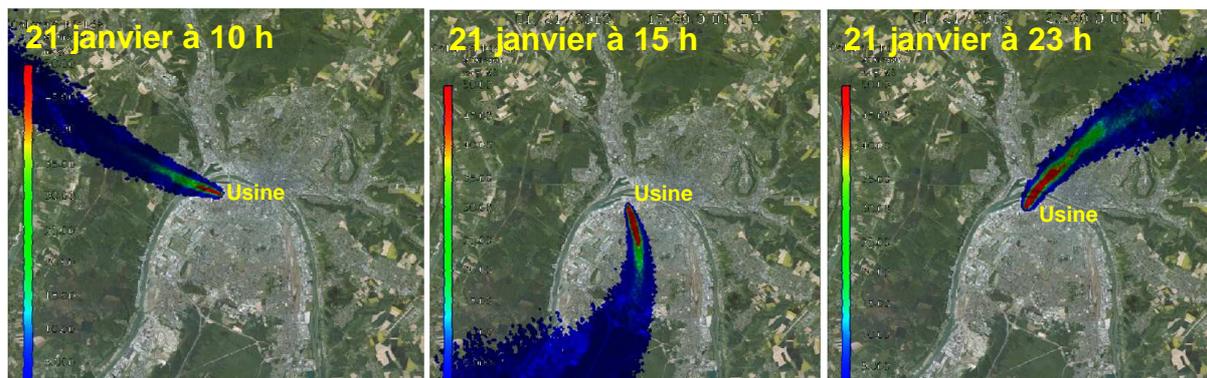
Fig. 7 : Modélisation de l'orientation du panache de perception olfactive dans le voisinage de l'usine le 21 janvier (Ineris)

Lundi 21 janvier : l'exploitant reçoit les 1^{ères} plaintes du voisinage vers 10 h, déclenche son POI et informe les communes voisines, la préfecture et la DREAL. La préfecture diffuse 2 communiqués vers 13 h et 14h30 et intervient auprès des médias locaux (France Bleu, France 3). En parallèle, le système GALA⁸ informe les 33 mairies des communes se trouvant potentiellement sous le vent de l'usine (Fig. 7).
