Incendie sur deux sites industriels aux zones d'entrepasage mitoyennes

26 septembre 2019

Rouen et Petit-Quevilly (Seine-Maritime)

Incendie généralisé
Feu de nappe
Liquides combustibles
Entrepôts
Stockages extérieurs

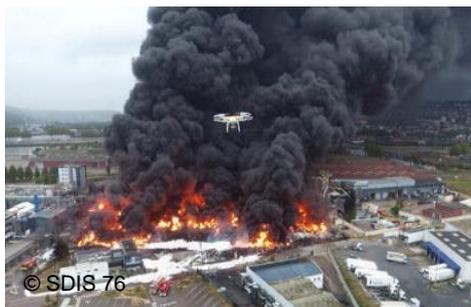
Aucun décès et aucun blessé grave direct du fait des flammes n'est à déplorer. Cependant, le panache de fumées, d'une dimension définie par survol aérien des pompiers de 22 km de long pour 6 km de large, a engendré de fortes perturbations pour les populations environnantes (survol de 215 communes). De J0 à J+20, 254 personnes, dont le motif était déclaré en lien avec l'accident, se sont présentées aux urgences. Parmi elles, 9 ont été hospitalisées pour des séjours de courte durée (inférieurs à 5 jours)¹². De J0 à J+18, 43 actes ont été enregistrés par SOS Médecins, en lien avec l'incendie. Les signalements remontés les premiers jours pour des odeurs incommodantes étaient accompagnés pour plus de la moitié d'un symptôme sur la santé (céphalées, irritations nez-gorge-yeux, nausées, vomissements, gênes respiratoires)¹³. Afin de connaître les effets de cet incendie sur la population, est prévue la réalisation d'une étude épidémiologique de long terme¹⁴ sur les habitants des régions Normandie et Hauts-de-France survolées par le panache des fumées.

Les quantités et natures précises des produits pris dans l'incendie n'ayant pas été connues immédiatement, et bien que les premières analyses n'aient pas mis en évidence de toxicité aiguë¹⁵ dans l'air, des recommandations et mesures de confinement ont été prises les premières heures par les autorités dans 13 communes (confinement des résidents de maisons de retraites et établissements sanitaires, fermeture de 225 établissements scolaires et crèches durant 2 jours, recommandations aux éleveurs et aux agriculteurs) L'INERIS, via la CASU¹⁶, a été mobilisée en appui technique des services de l'État dès les premières heures de
