Incendie dans l'unité de distillation d'une raffinerie

14 décembre 2019

Gonfreville-L'Orcher (Seine-Maritime)

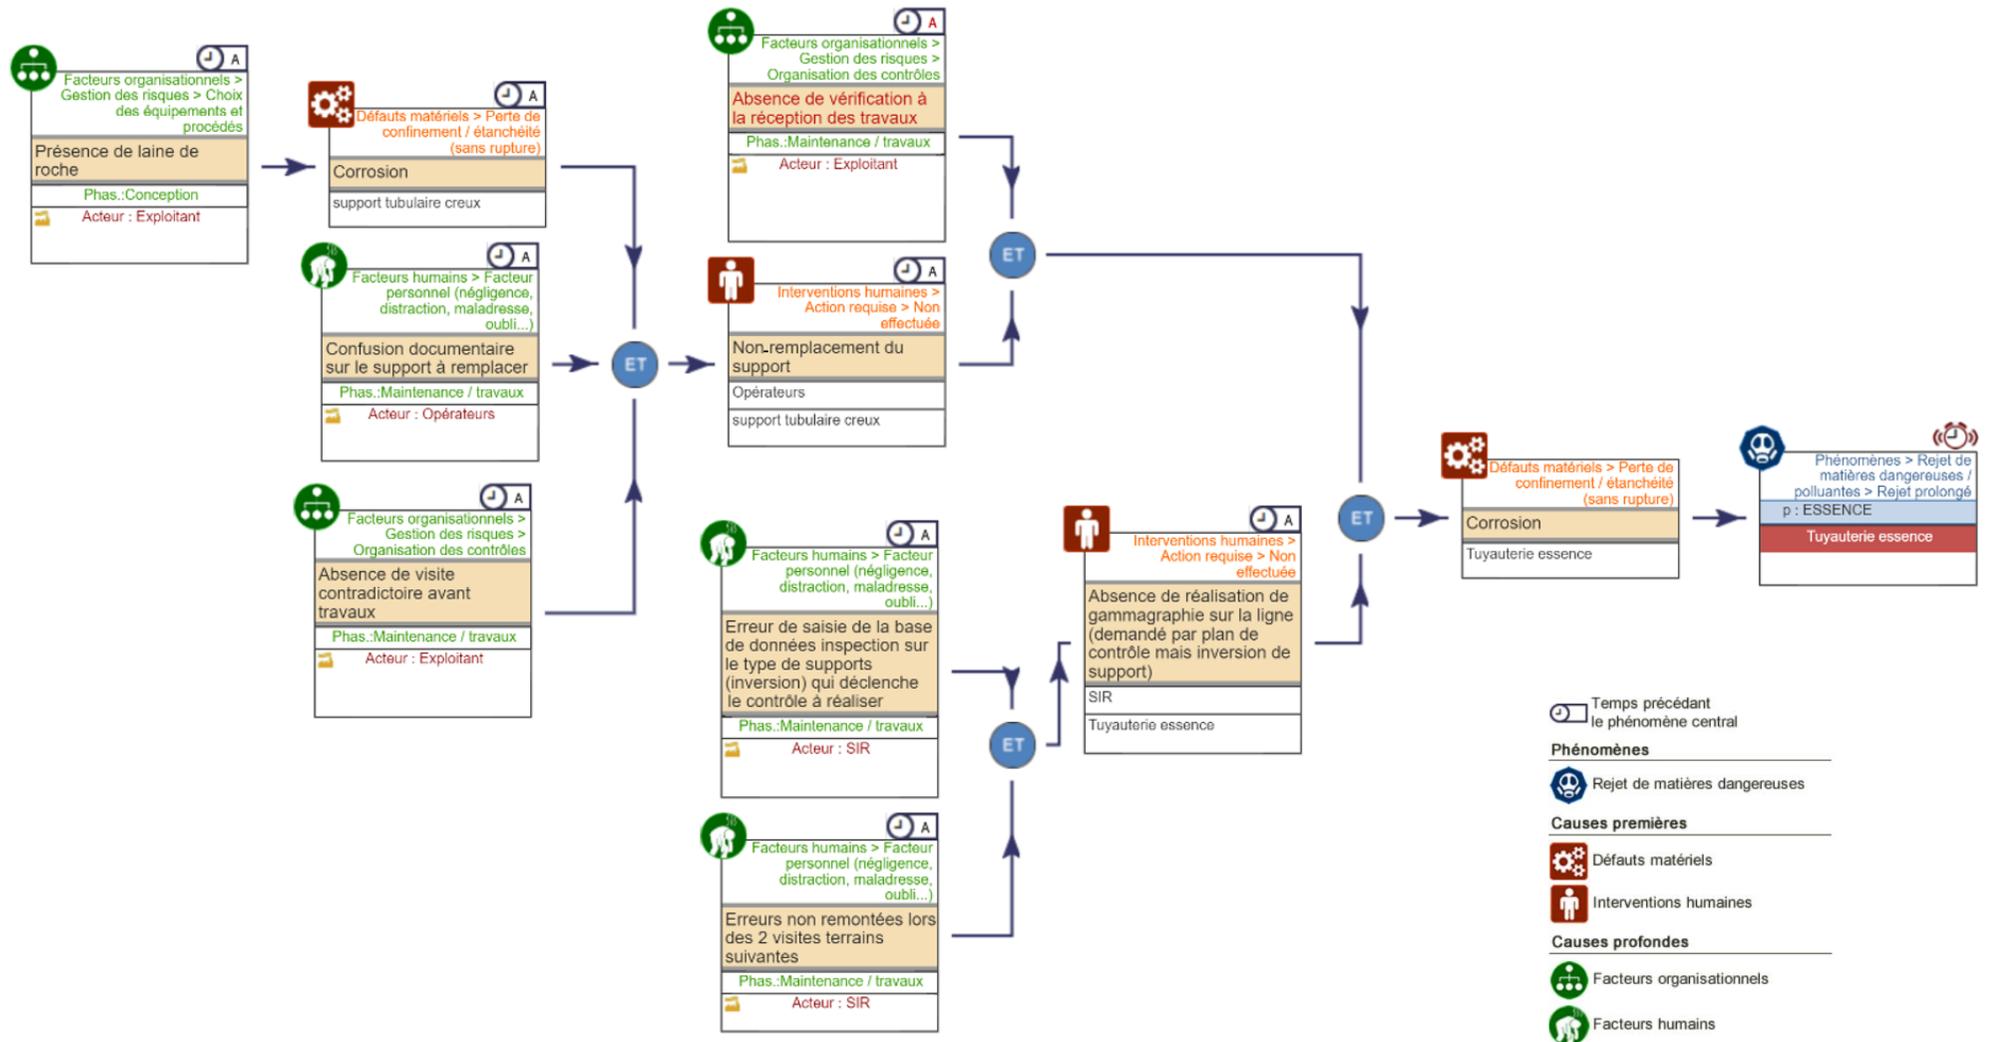
Les pratiques utilisées à l'époque de la construction de l'unité dans les années 1970 consistaient à obturer la partie du support débouchant vers l'extérieur avec de la laine de roche. Ceci a favorisé l'accumulation d'humidité à l'intérieur du tube. Cette dernière y a stagné du fait de l'absence de ventilation et a provoqué une corrosion, à la fois sur la partie inférieure du support et sur la tuyauterie d'essence, dans la zone où le tube creux est soudé sur cette tuyauterie.

La corrosion du support avait été constatée en 2016 et une demande de remplacement avait été émise par le SIR⁶ de l'exploitant en 2017. La corrosion sur la partie inférieure du support est visible de l'extérieur. Concernant une éventuelle corrosion sur la tuyauterie, dans la zone où le tube creux est soudé, la corrosion ne peut pas être identifiée visuellement.

La modélisation ci-dessous reprend les perturbations et causes profondes ayant engendré le phénomène dangereux de fuite d'essence.

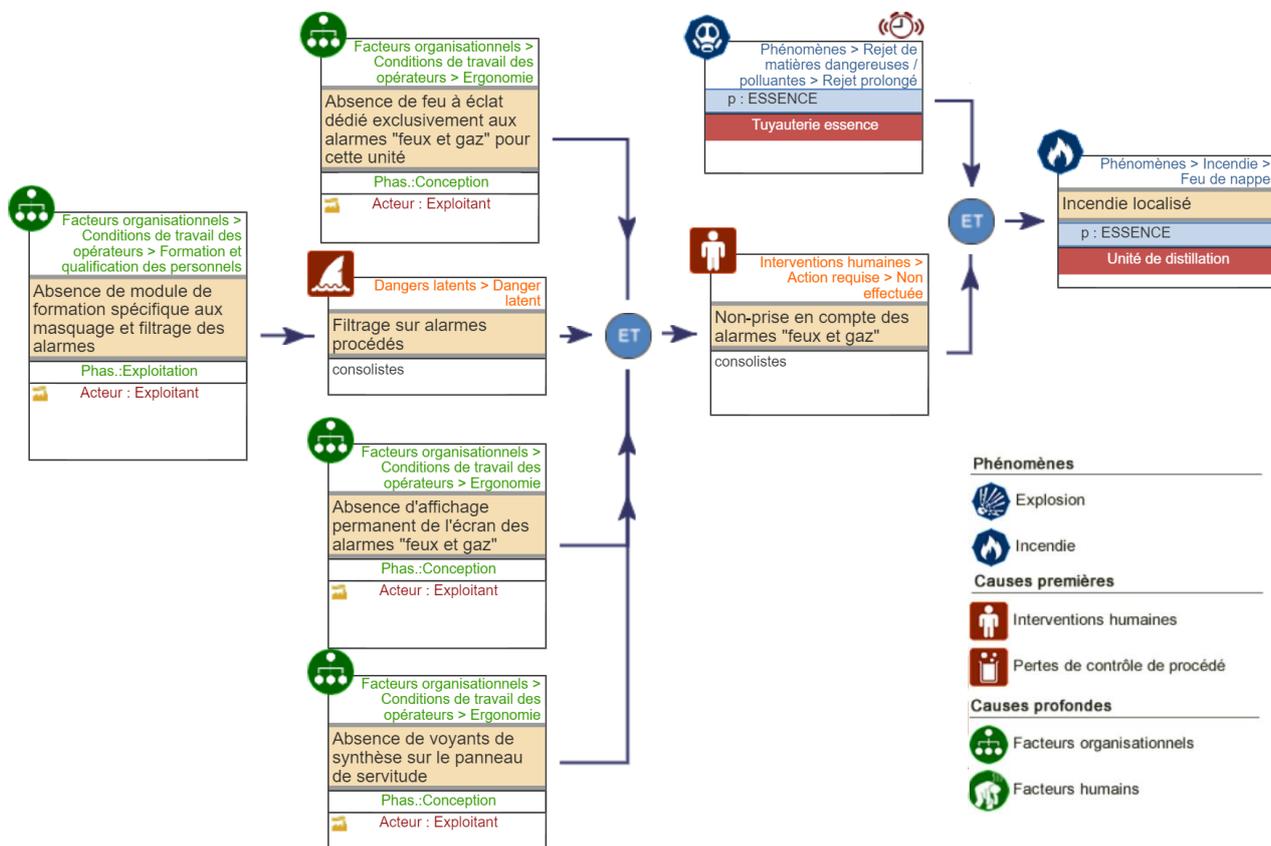
L'alarme « feu » retransmise à 3h38 en salle des commandes est bien vue par le consoliste, sans qu'il n'ait changé la configuration de ses écrans. Cette alarme avait été programmée à la conception comme une alarme « procédé » dans l'architecture du système numérique de contrôle-commande et non comme une alarme « feux et gaz » sur l'automate de sécurité.

La modélisation ci-après reprend les perturbations et causes profondes ayant conduit à la non-prise en compte des alarmes « feux et gaz » liées à la fuite d'essence et son ignition.

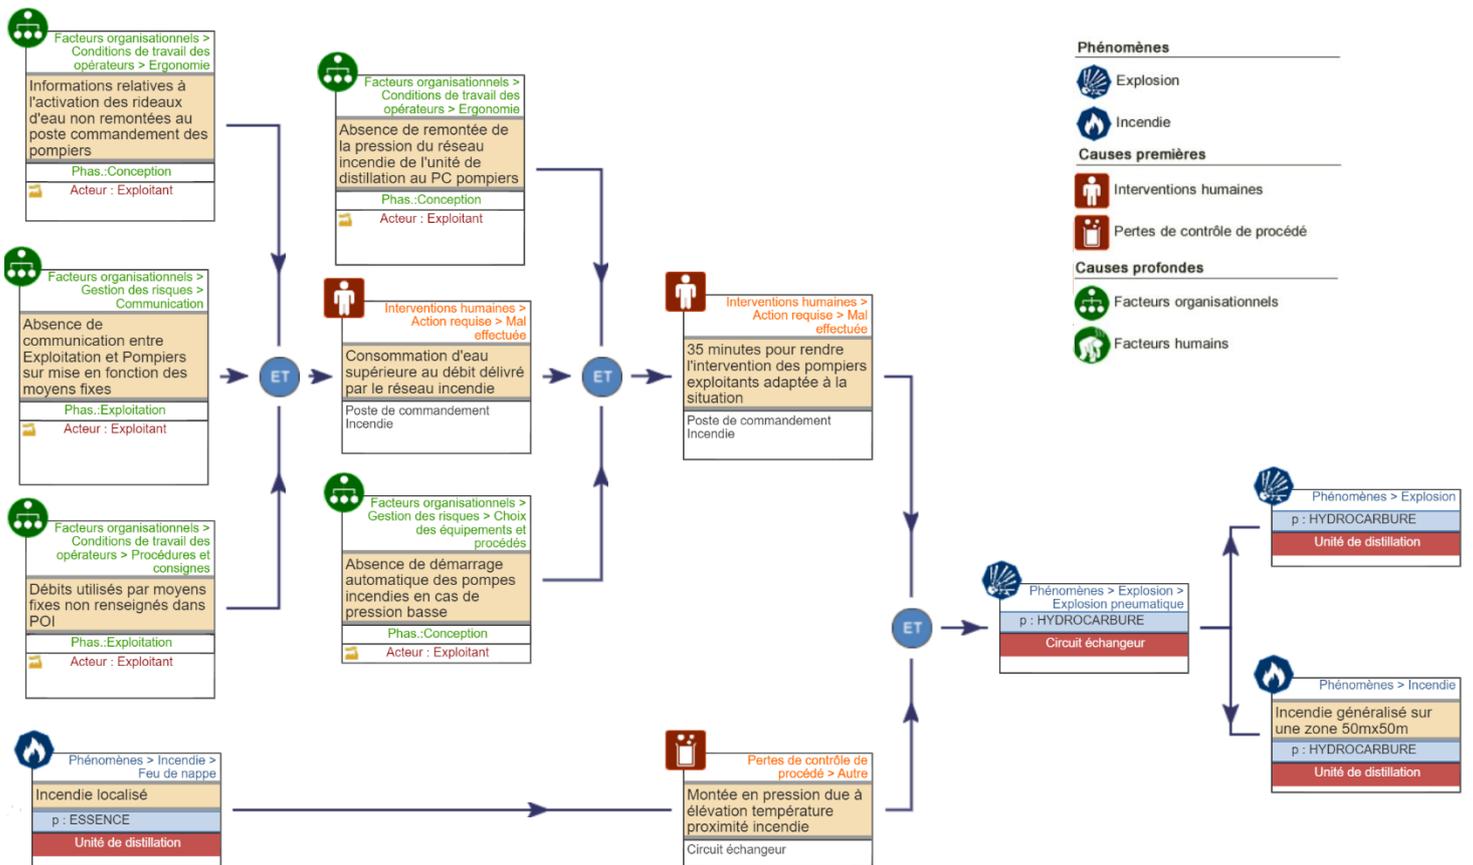
Durant ce laps de temps, le rayonnement thermique du feu occasionne une brèche sur une tuyauterie de refoulement d'une pompe véhiculant du pétrole brut. L'intensité du feu s'accroît et une explosion survient.

Le plan d'opération interne de l'exploitant ne détaille pas les débits utilisés par les moyens fixes. La pression du réseau incendie au niveau de l'unité de distillation n'est pas disponible au poste de commandement du service d'intervention et il n'existe pas de démarrage automatique des pompes alimentant le réseau en cas de pression insuffisante.

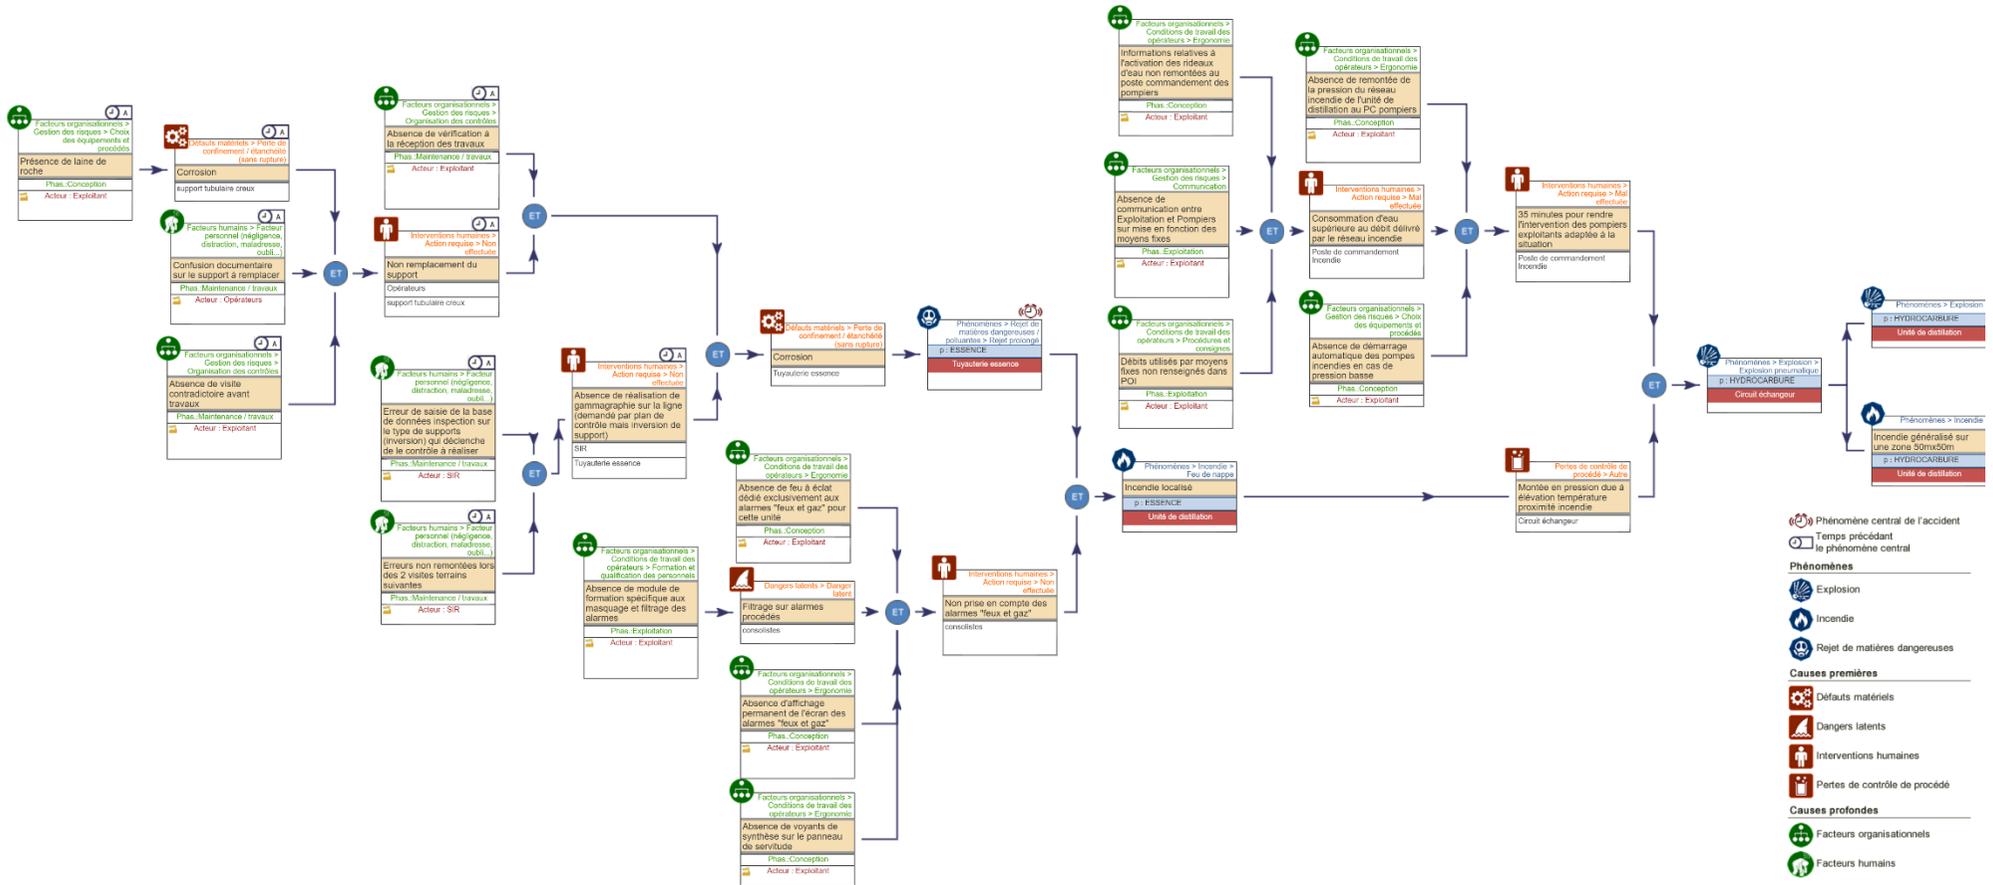
La modélisation graphique globale de l'accident, regroupant les différentes causes liées à l'origine de la fuite, sa détection tardive et l'intervention perturbée est disponible ci-après :
