# Endommagement d'un bateau TMD lors d'un éclusage

18/02/2020

Sablons (ISÈRE)

Cette fiche détaillée a été rédigée par le BARPI après échanges avec les autorités compétentes ainsi que le Bureau d'enquêtes sur les accidents de transport terrestre (BEA-TT) dont le rapport d'enquête technique rédigé à la suite de l'accident est disponible [ici](#).

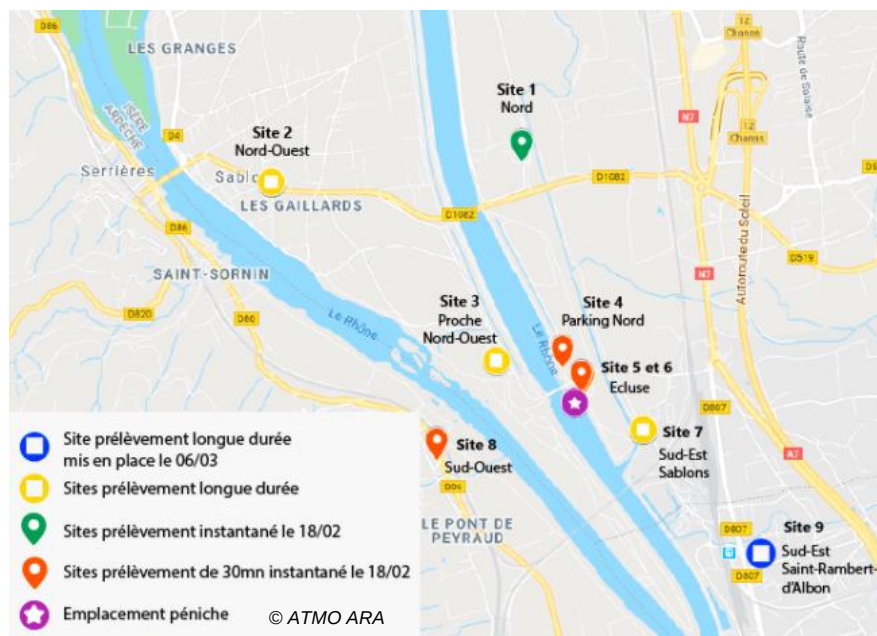
Si aucun dommage corporel n'est à déplorer pour les membres de l'équipage du bateau, ils ont été, comme les personnes en poste au CGN, choqués par l'accident. Concernant les mesures de qualité de l'air réalisées en continu jusqu'à la fin des opérations de sécurité (du 18 février au 23 mars), 169 canisters<sup>6</sup> ont été déployés sur 9 sites<sup>7</sup>.

Si les résultats des mesures de CVM ont été variables durant l'ensemble de la période, ils ont tous été inférieurs à la valeur de référence retenue pour l'exposition de la population<sup>8</sup>. Les concentrations les plus élevées de CVM ont été relevées lors des 10 premiers jours qui ont suivi l'accident, avec un pic le 20 février de  $882 \mu\text{g}/\text{m}^3$  en moyenne sur 24 h sur le site 3, qui a d'ailleurs été le site le plus impacté avec une concentration moyenne de  $89 \mu\text{g}/\text{m}^3$  sur les 37 jours de mesures. Ces mesures ont permis d'évaluer le risque encouru et d'adapter les dispositifs de sécurité pour la population environnante (périmètre interdit d'accès, évacuation provisoire ou lors de dépotages).
