# EXPLOSION ET INCENDIE DANS LE DEGOUDRONNEUR D'UNE COKERIE

20/11/2020

Dunkerque (Nord)

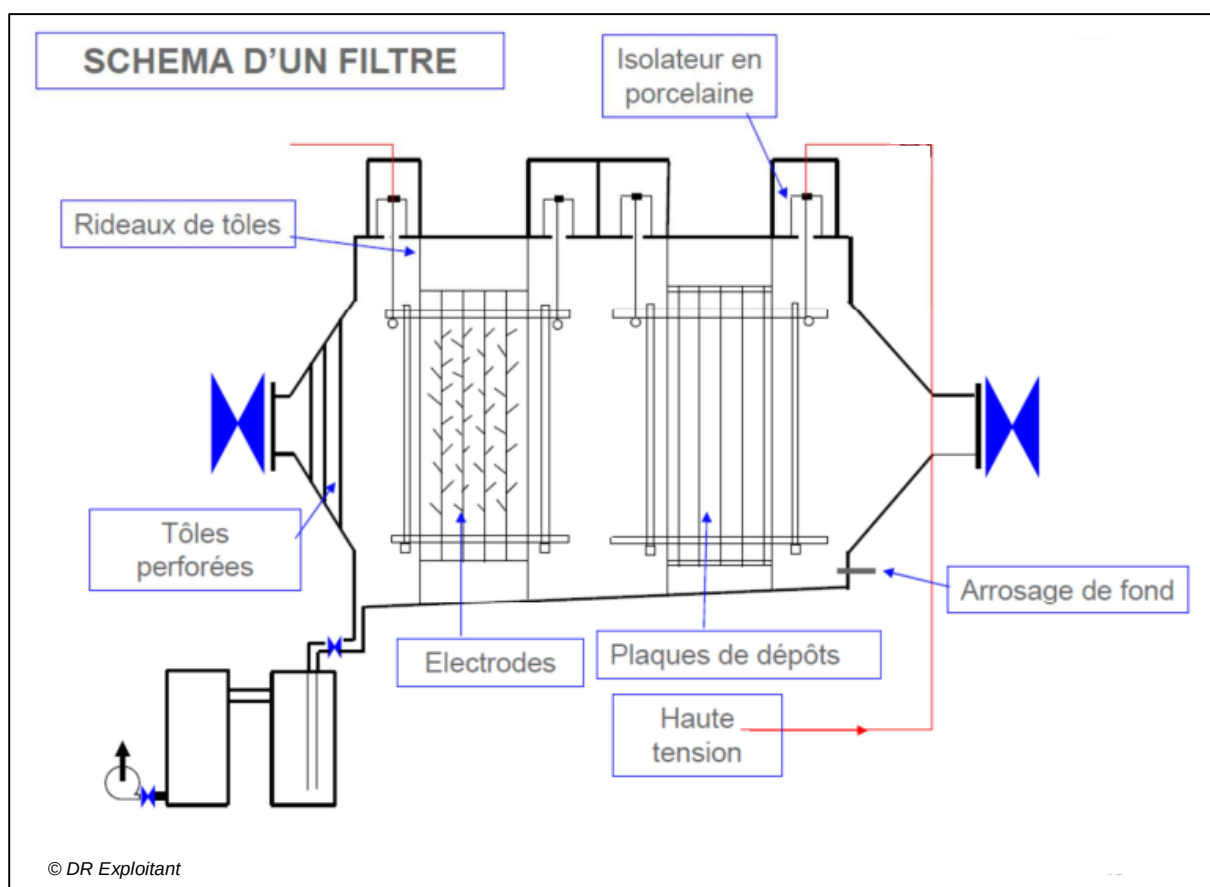
Figure 3 : Intérieur de l'enceinte d'un dégoudronneur

La **traversée de la haute tension** se fait à l'aide de plusieurs **isolateurs en porcelaine** enfermés dans des caissons étanches, en partie haute des dégoudronneurs. Ces caissons sont maintenus en température par des résistances de chauffage afin d'éviter la condensation sur la porcelaine. Les caissons sont inertés à l'azote afin, en cas de détérioration d'une porcelaine, d'éliminer tout risque d'explosion de gaz par entrée d'air dans l'enceinte du dégoudronneur.

À la sortie du dégoudronneur, un **analyseur optique d'oxygène** est installé. Cet analyseur permet de vérifier si de l'air arrive en amont du dégoudronneur. Pendant la phase de lavage, l'analyseur est isolé du dégoudronneur. La température ambiante, à l'intérieur des dégoudronneurs, est aussi contrôlée.
