Épandage d'acétonitrile dans une usine pharmaceutique

06/09/2021

Aramon (GARD)

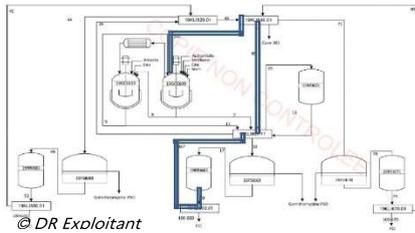
Figure 1 : Visuel d'un circuit de transfert

Pour ce transfert, l'opérateur doit mettre en place un circuit reliant une recette située au niveau 0 de l'atelier à l'un des deux réacteurs situés au niveau 6 mètres.

La mise en place consiste à brancher des flexibles entre 3 tableaux de pontages situés au niveau 0 (niveau recette), au niveau 3 m (tableau intermédiaire) et niveau 6 m (niveau réacteurs).

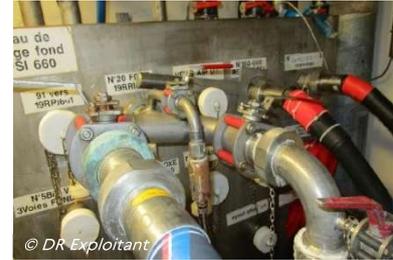
Photo 1 : Visuel d'un tableau de pontage (Niv. 0 m)
