INCENDIE SUR LES PAROIS D'UN FOUR D'UN INCINÉRATEUR DE DÉCHETS DANGEREUX

01/10/2021

Saint-Vulbas (Ain)

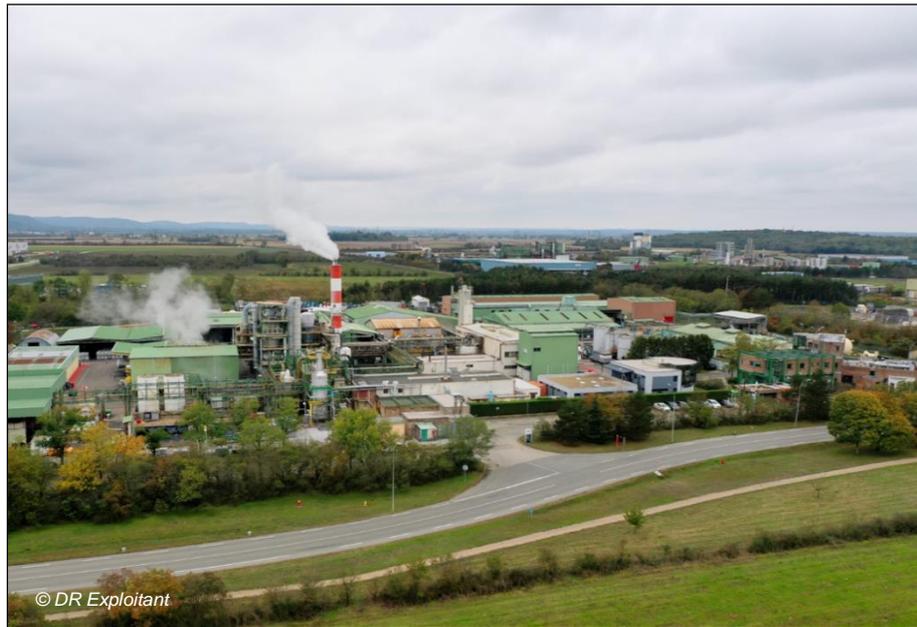
L'unité impliquée :

Le sinistre se déroule sur la façade de la post-combustion du four rotatif. Celui-ci est autorisé pour traiter 35 000 t/an de déchets dangereux : déchets solides, pâteux, liquides, gazeux, à haut potentiel calorifique (HPC), à bas potentiel calorifique (BPC) et des déchets d'huile.

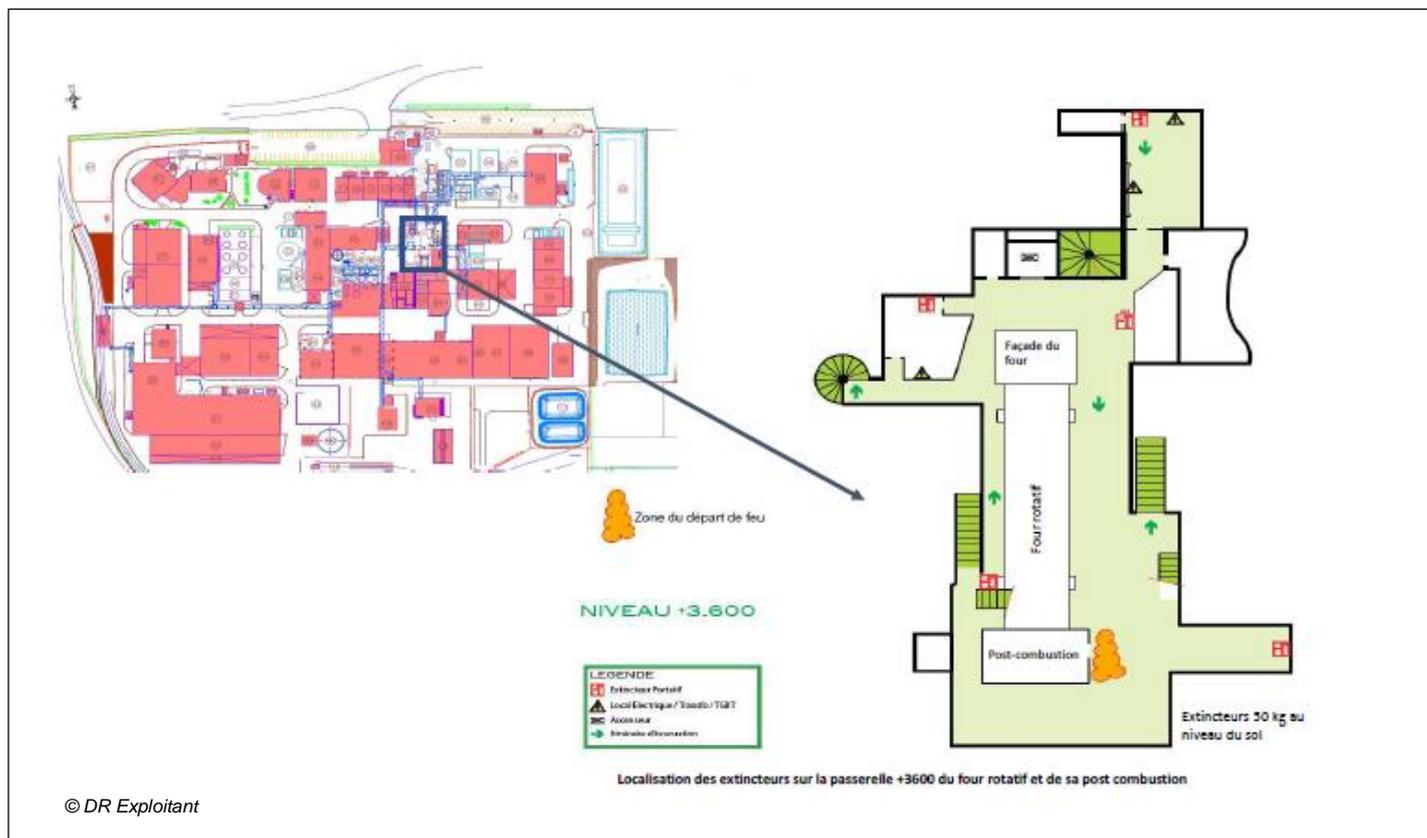
Des dégâts matériels sont observés au niveau des installations avec la dégradation des brûleurs ainsi que des lignes d'injection sur la structure de la post-combustion.

L'origine de l'incendie a été identifiée par l'exploitant. Une projection de fioul s'est enflammée sur la paroi externe de la post-combustion. Celle-ci est en effet chaude (température estimée de l'ordre de 80 °C). Toutefois, le flexible ayant été détruit par l'incendie, l'exploitant n'a pas été en mesure de préciser la cause de la projection. Plusieurs hypothèses sont possibles : un débranchement du flexible, une fuite au niveau du joint ou une fuite du flexible de fioul.

L'exploitant apporte également des modifications techniques à son installation. Il éloigne les ensembles tuyauteries – vannes – débitmètre des combustibles liquides de la façade de la post-combustion.
