# FEU D'UN BÂTIMENT D'EXPÉDITION DE MARCHANDISES

20/11/2021

Crissey (Saône-et-Loire)

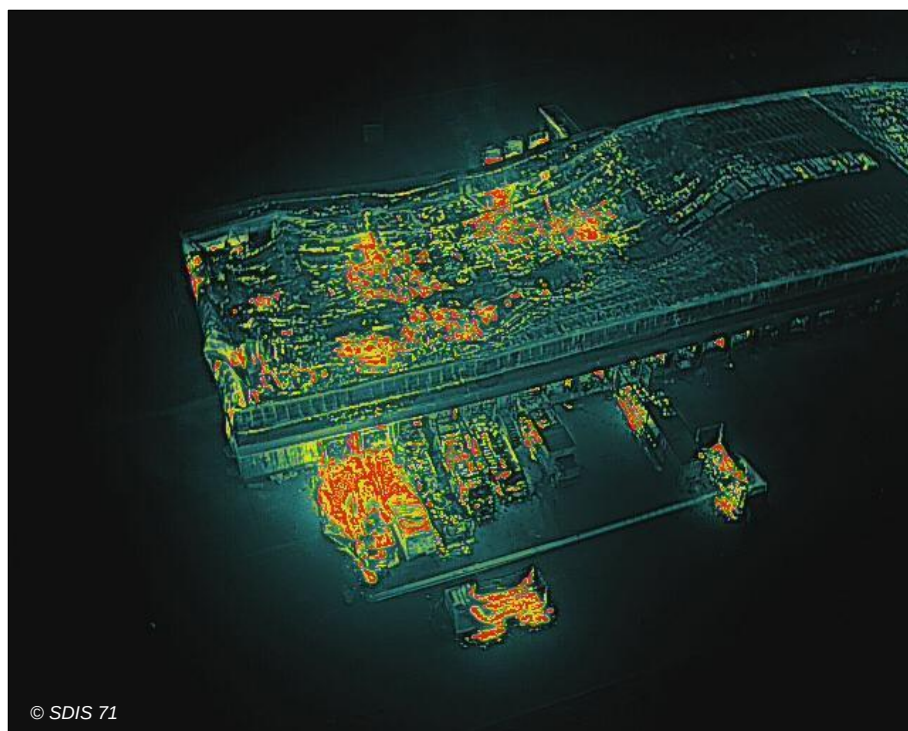
Vers 13 h, les secours estiment que la situation est maîtrisée mais le feu n'est pas encore éteint. Les bâtiments présentant le plus fort potentiel de risque (en raison du stockage de matières dangereuses) ne sont pas impactés.

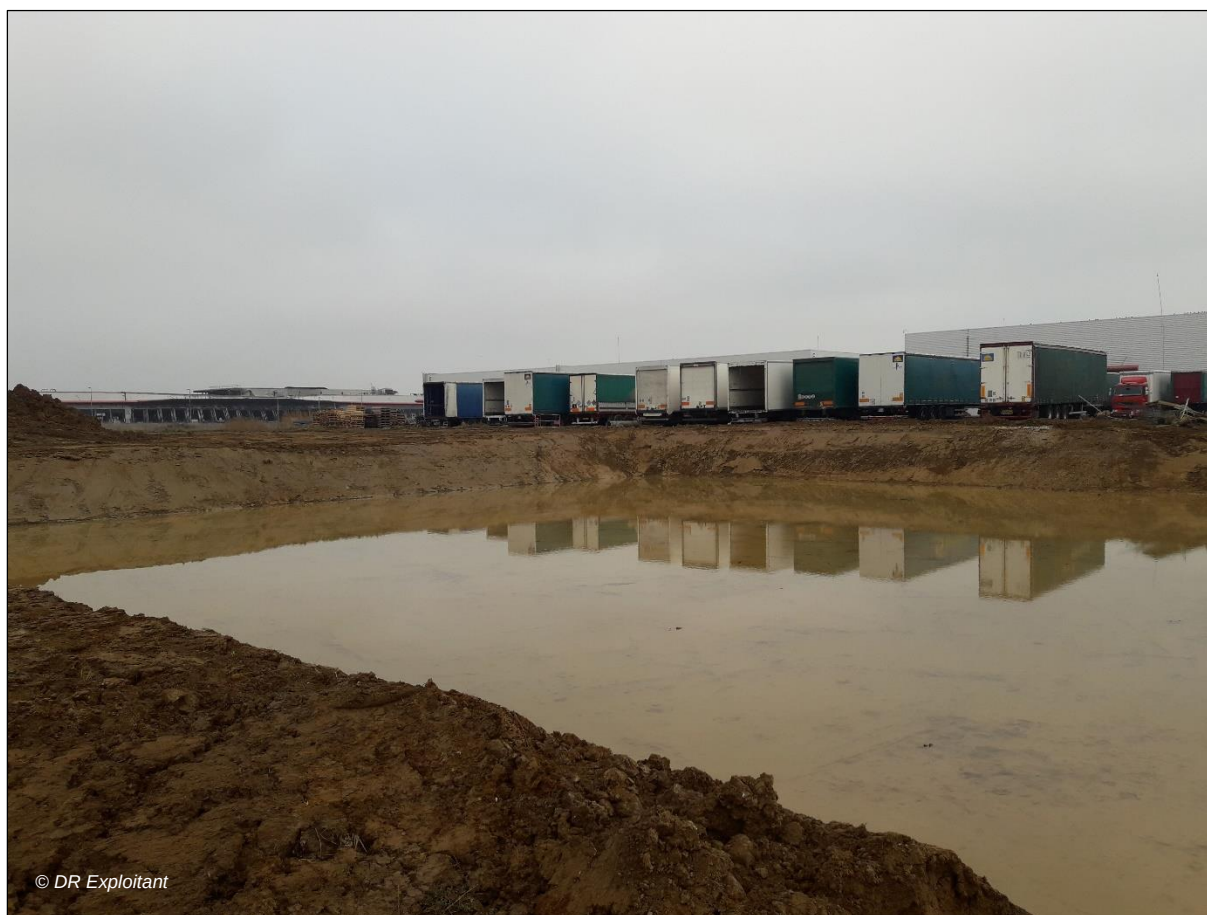
À la suite de l'événement, le site a été soumis à un épisode pluvieux ce qui lui a posé des problèmes sur la gestion des eaux d'extinction d'incendie. En effet, celles-ci ont été contenues dans un bassin servant à la fois de régulation pour le rejet des eaux pluviales dans le milieu extérieur, de bassin de rétention des eaux d'extinction incendie et le cas échéant de rétention d'une pollution liée au stockage de matières dangereuses.

Ainsi, l'exploitant a décidé de créer un nouveau bassin tampon provisoire pour recueillir et faire transiter les eaux pluviales non contaminées. Le dimensionnement de ce bassin prend en compte les épisodes pluvieux les plus défavorables et un réducteur de débit est prévu en sortie de bassin pour garantir le débit de fuite attendu. En cas d'épisode pluvieux exceptionnel, une surverse permet aux eaux pluviales de rejoindre le bassin général. Les eaux pluviales ruisselant sur la zone du sinistre sont quant à elles collectées et retenues au sein du bassin préexistant.
