Pollution accidentelle transfrontalière dans la DAUGAVA

23 mars 2007

Lettonie

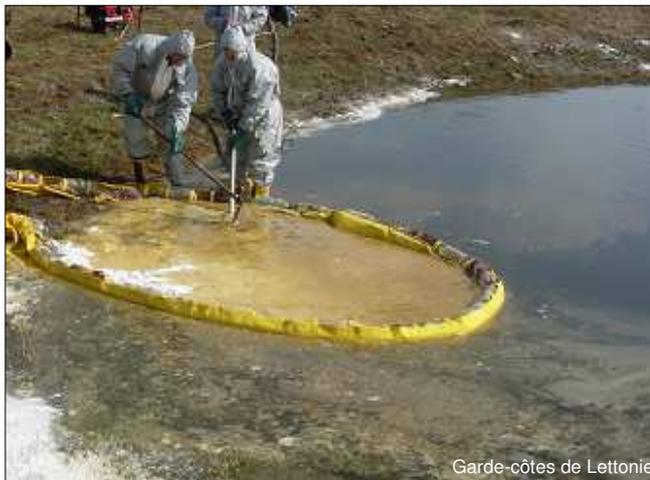
Garde-côtes de Lettonie

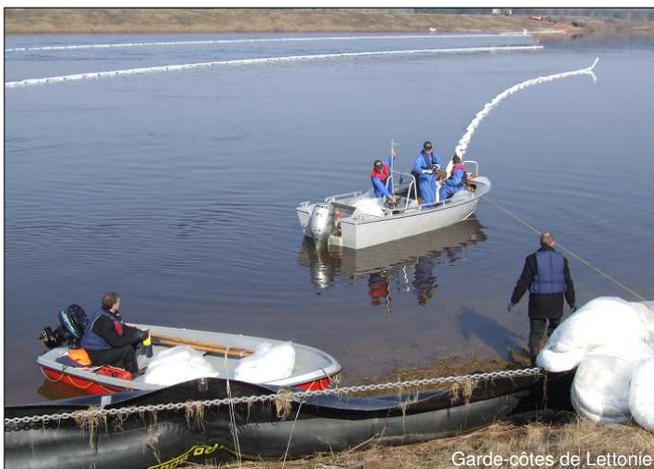
Garde-côtes de Lettonie

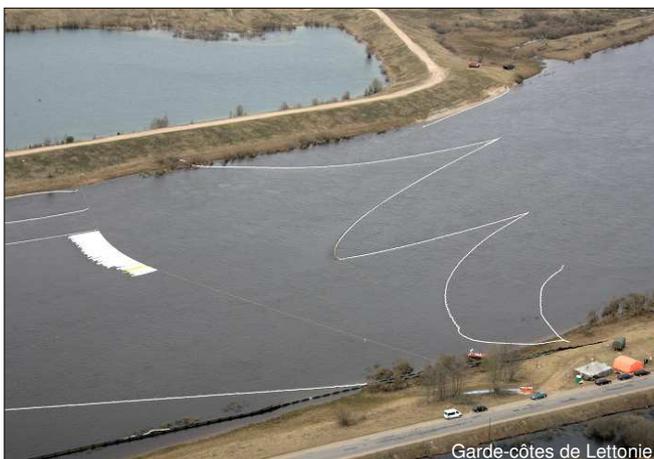
Garde-côtes de Lettonie

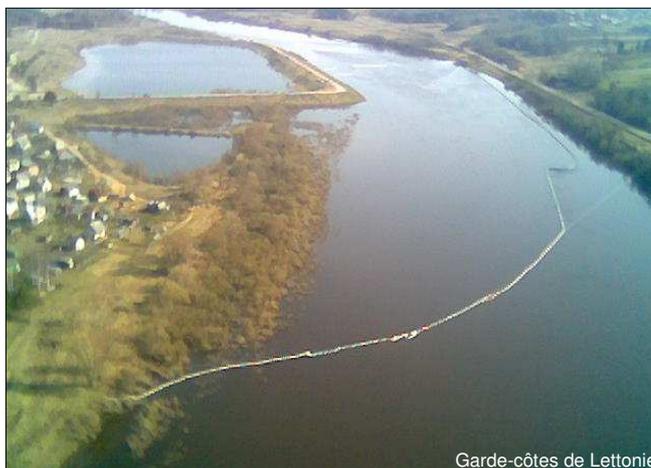
Garde-côtes de Lettonie
